| <b>Emplacement</b> | LÉVIS |
| <b>Type d'actif</b> | Automobile |
| <b>Marque / Modèle / Année</b> | NISSAN Sentra SV 2016 |

**Rapport de dommages**

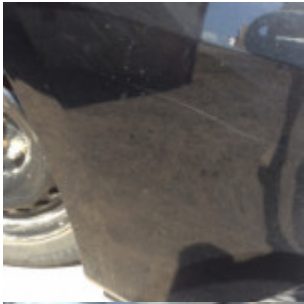
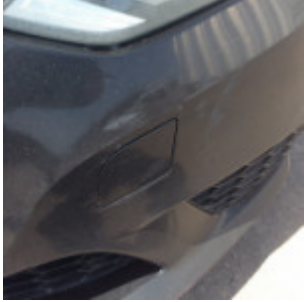
| Section | Niveau de dommage | Types de dommage | Détails | Photo |
|---|---|---|---|---|
| Pare-chocs avant | Mineur | Égratignure(s) | | |

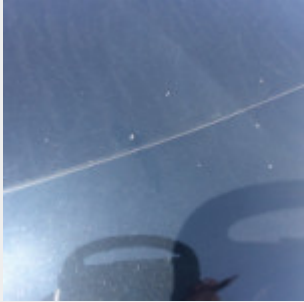
| Section | Niveau de dommage | Types de dommage | Détails | Photo |
|---|---|---|---|---|
| Capot (centre) | Mineur | Éclat de peinture | | |

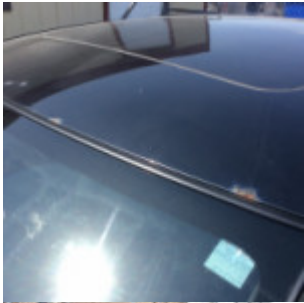
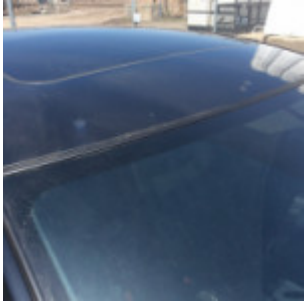
| Section | Niveau de dommage | Types de dommage | Détails | Photo |
|---|---|---|---|---|
| Toît | Majeur | Rouille | | |

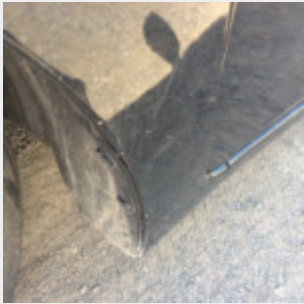
| Section | Niveau de dommage | Types de dommage | Détails | Photo |
|---|---|---|---|---|
| Aile avant gauche | Modéré | Égratignure(s) | | |

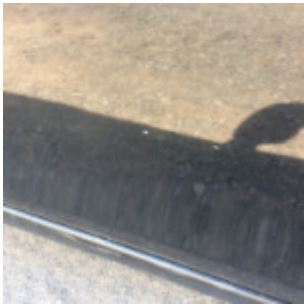
| Section | Niveau de dommage | Types de dommage | Détails | Photo |
|---|---|---|---|---|
| Porte avant gauche (section principale) | Mineur | Éclat de peinture | | |

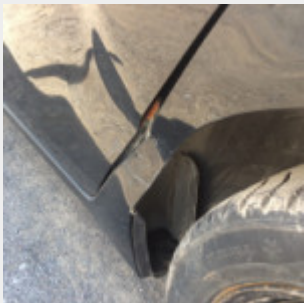
| Section | Niveau de dommage | Types de dommage | Détails | Photo |
|---|---|---|---|---|
| Porte arrière gauche (section principale) | Majeur | Bosse(s), Égratignure(s) | | |

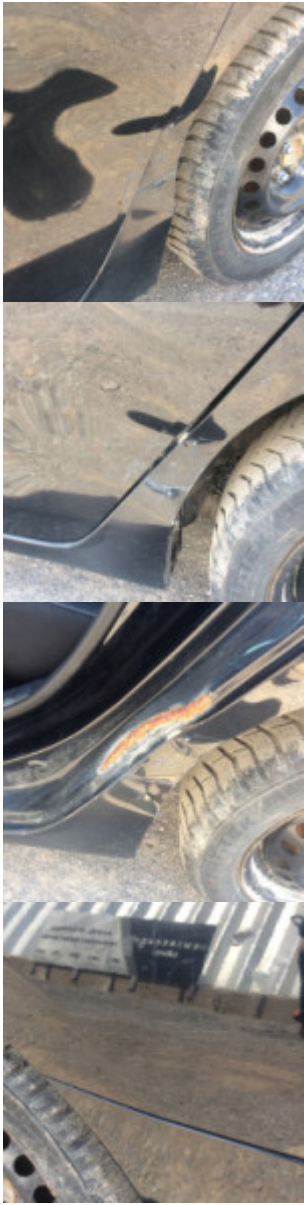
| Section | Niveau de dommage | Types de dommage | Détails | Photo |
|---|---|---|---|---|
| Aile arrière gauche | Majeur | Bosse(s), Égratignure(s) | | |

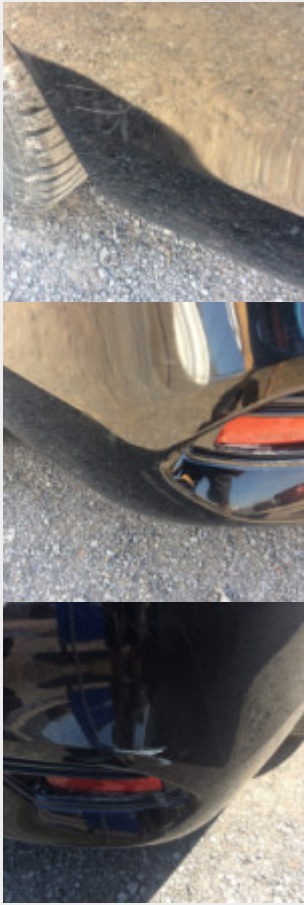
| Section | Niveau de<br>dommage | Types de dommage | Détails | Photo |
|---|---|---|---|---|
| Pare-chocs arrière | Mineur | Égratignure(s) | | |

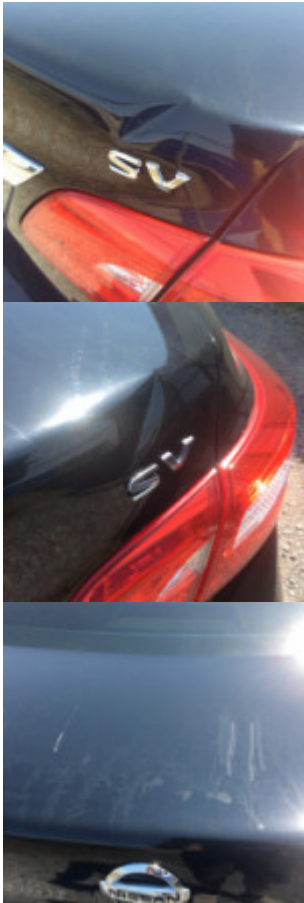
| Section | Niveau de dommage | Types de dommage | Détails | Photo |
|---|---|---|---|---|
| Valise | Modéré | Bosse(s), Égratignure(s) | | |

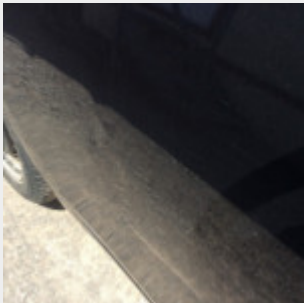
| Section | Niveau de dommage | Types de dommage | Détails | Photo |
|---|---|---|---|---|
| Porte arrière droite (section principale) | Mineur | Bosse(s) | | |

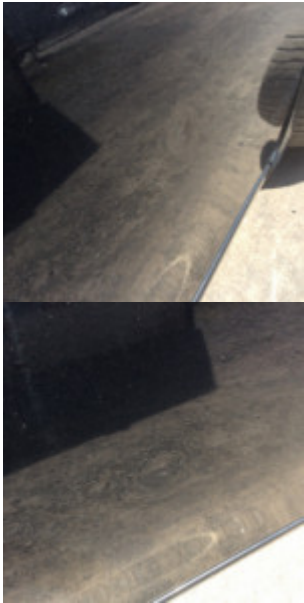
| Section | Niveau de dommage | Types de dommage | Détails | Photo |
|---|---|---|---|---|
| Porte avant droite<br>(section principale) | Modéré | Bosse(s) | | |

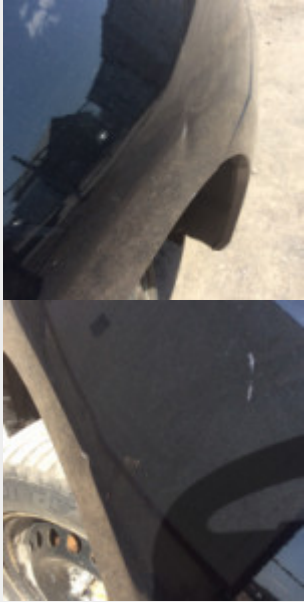
| Section | Niveau de dommage | Types de dommage | Détails | Photo |
|---|---|---|---|---|
| Aile avant droite | Modéré | Bosse(s), Égratignure(s) | | |

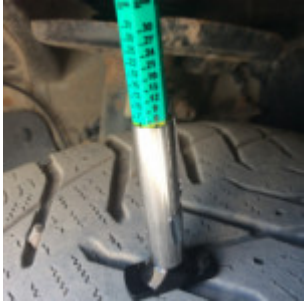
| Section | Niveau de dommage | Types de dommage | Détails | Photo |
|---|---|---|---|---|
| Pneu avant gauche | Modéré | Autre | pneu usé | |
