| <b>Marque / Modèle / Année</b> | MERCEDES-BENZ GLK 350 4 MATIC 2010 |

Rapport de dommages

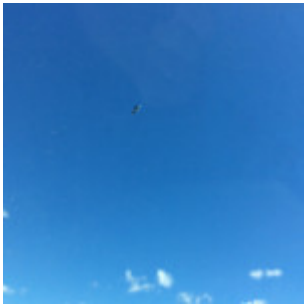
| Section | Niveau de dommage | Types de dommage | Détails | Photo |
|---|---|---|---|---|
| Pare-brise avant | Ok | | | |

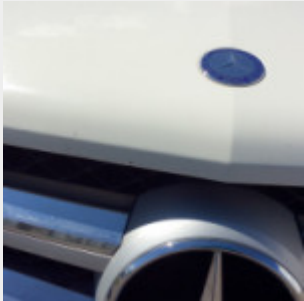
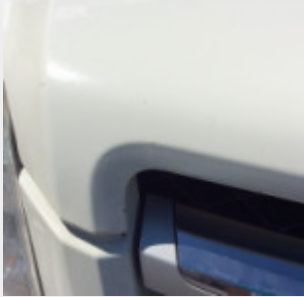
| Section | Niveau de dommage | Types de dommage | Détails | Photo |
|---|---|---|---|---|
| Capot (côté aile droite) | Mineur | Éclat de peinture,<br>Retouche de peinture | | <br> |

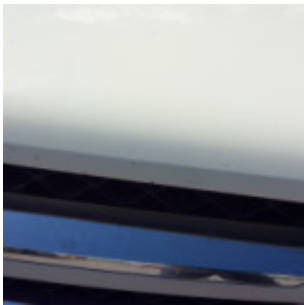
| Section | Niveau de dommage | Types de dommage | Détails | Photo |
|---|---|---|---|---|
| Capot (centre) | Mineur | Éclat de peinture,<br>Retouche de peinture | | |

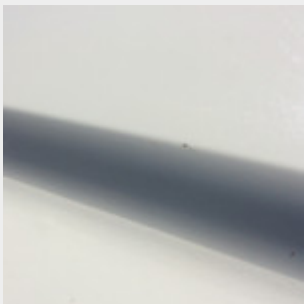
| Section | Niveau de dommage | Types de dommage | Détails | Photo |
|---|---|---|---|---|
| Capot (côté aile gauche) | Mineur | Éclat de peinture,<br>Retouche de peinture | | |

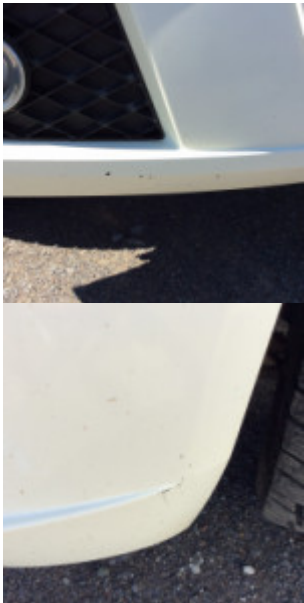
| Section | Niveau de dommage | Types de dommage | Détails | Photo |
|---|---|---|---|---|
| Pare-chocs avant | Mineur | Éclat de peinture, Égratignure(s) | | |

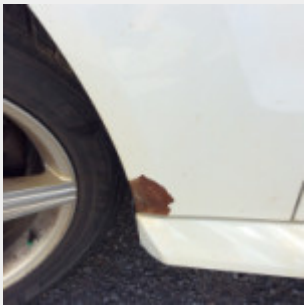
| Section | Niveau de dommage | Types de dommage | Détails | Photo |
|---|---|---|---|---|
| Aile avant gauche | Majeur | Rouille | | |

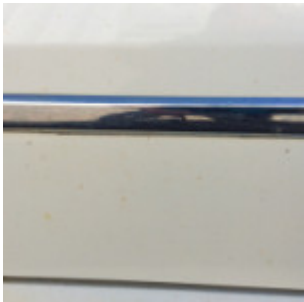
| Section | Niveau de dommage | Types de dommage | Détails | Photo |
|---|---|---|---|---|
| Porte avant gauche (section principale) | Modéré | Rouille | | |

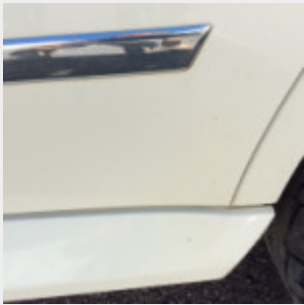
| Section | Niveau de dommage | Types de dommage | Détails | Photo |
|---|---|---|---|---|
| Porte arrière gauche (section principale) | Mineur | Rouille | | |

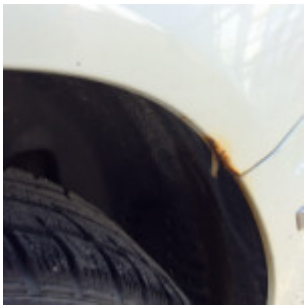
| Section | Niveau de dommage | Types de dommage | Détails | Photo |
|---|---|---|---|---|
| Aile arrière gauche | Majeur | Rouille | | |

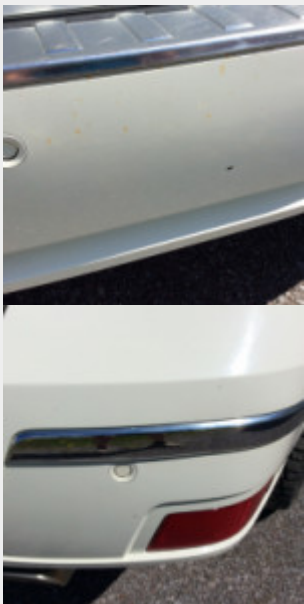
| Section | Niveau de dommage | Types de dommage | Détails | Photo |
|---|---|---|---|---|
| Pare-chocs arrière | Modéré | Égratignure(s), Rouille | | |

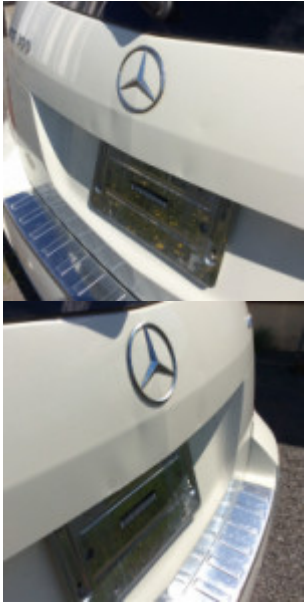
| Section | Niveau de dommage | Types de dommage | Détails | Photo |
|---|---|---|---|---|
| Arrière | Modéré | Bosse(s) | | <p>The first photograph shows a close-up of the rear of a white car, focusing on the trunk lid. A blue Mercedes-Benz logo is visible. A black license plate is mounted below the logo. A small, dark, rectangular object, possibly a camera or sensor, is mounted on the trunk lid. The second photograph is a similar view, showing the same area from a slightly different angle, highlighting the dent on the trunk lid.</p> |

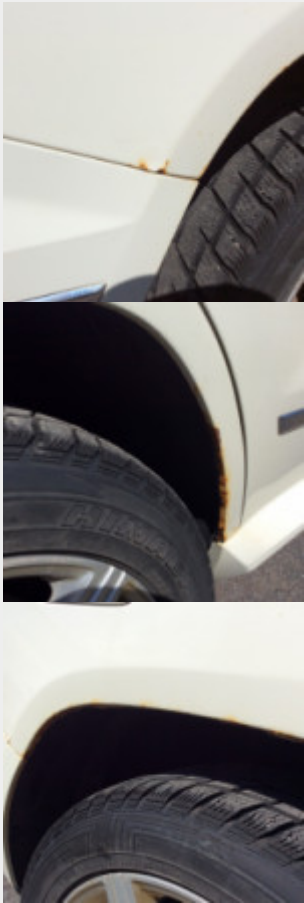
| Section | Niveau de dommage | Types de dommage | Détails | Photo |
|---|---|---|---|---|
| Aile arrière droite | Majeur | Rouille | | <p>The first photograph shows a close-up of the right rear fender of a white car. A black tire is visible. A small, dark, rectangular object, possibly a camera or sensor, is mounted on the fender. The second photograph is a similar view, showing the same area from a slightly different angle, highlighting the rust on the fender. The third photograph is a similar view, showing the same area from a slightly different angle, highlighting the rust on the fender.</p> |

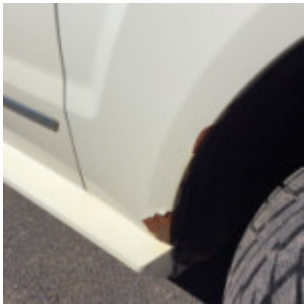
| Section | Niveau de dommage | Types de dommage | Détails | Photo |
|---|---|---|---|---|
| Aile avant droite | Majeur | Rouille | | |

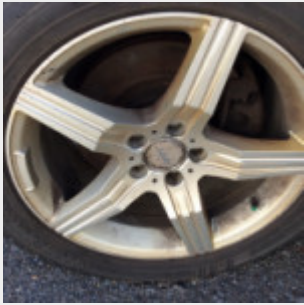
| Section | Niveau de dommage | Types de dommage | Détails | Photo |
|---|---|---|---|---|
| Jante avant gauche | Modéré | Égratignure(s), Taches | | |

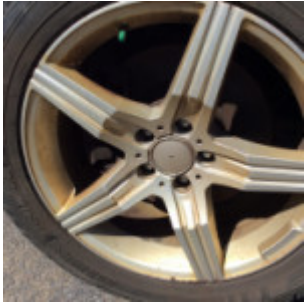
| Section | Niveau de dommage | Types de dommage | Détails | Photo |
|---|---|---|---|---|
| Jante avant droite | Modéré | Taches | | |

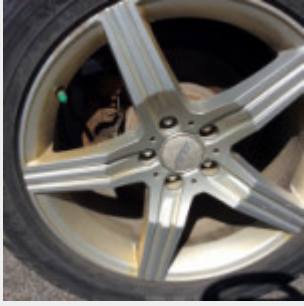
| Section | Niveau de dommage | Types de dommage | Détails | Photo |
|---|---|---|---|---|
| Jante arrière droite | Mineur | Taches | | |

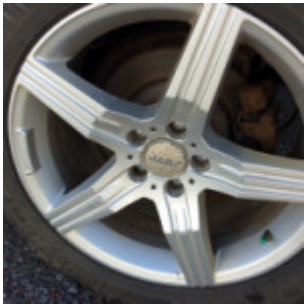
| Section | Niveau de<br>dommage | Types de dommage | Détails | Photo |
|---|---|---|---|---|
| Jante arrière gauche | Mineur | Égratignure(s), Taches | | |
