| <b>Folio</b> | 832063 |
| <b>Marque / Modèle / Année</b> | HYUNDAI VELOSTER TURBO 2013 |

## Rapport de dommages

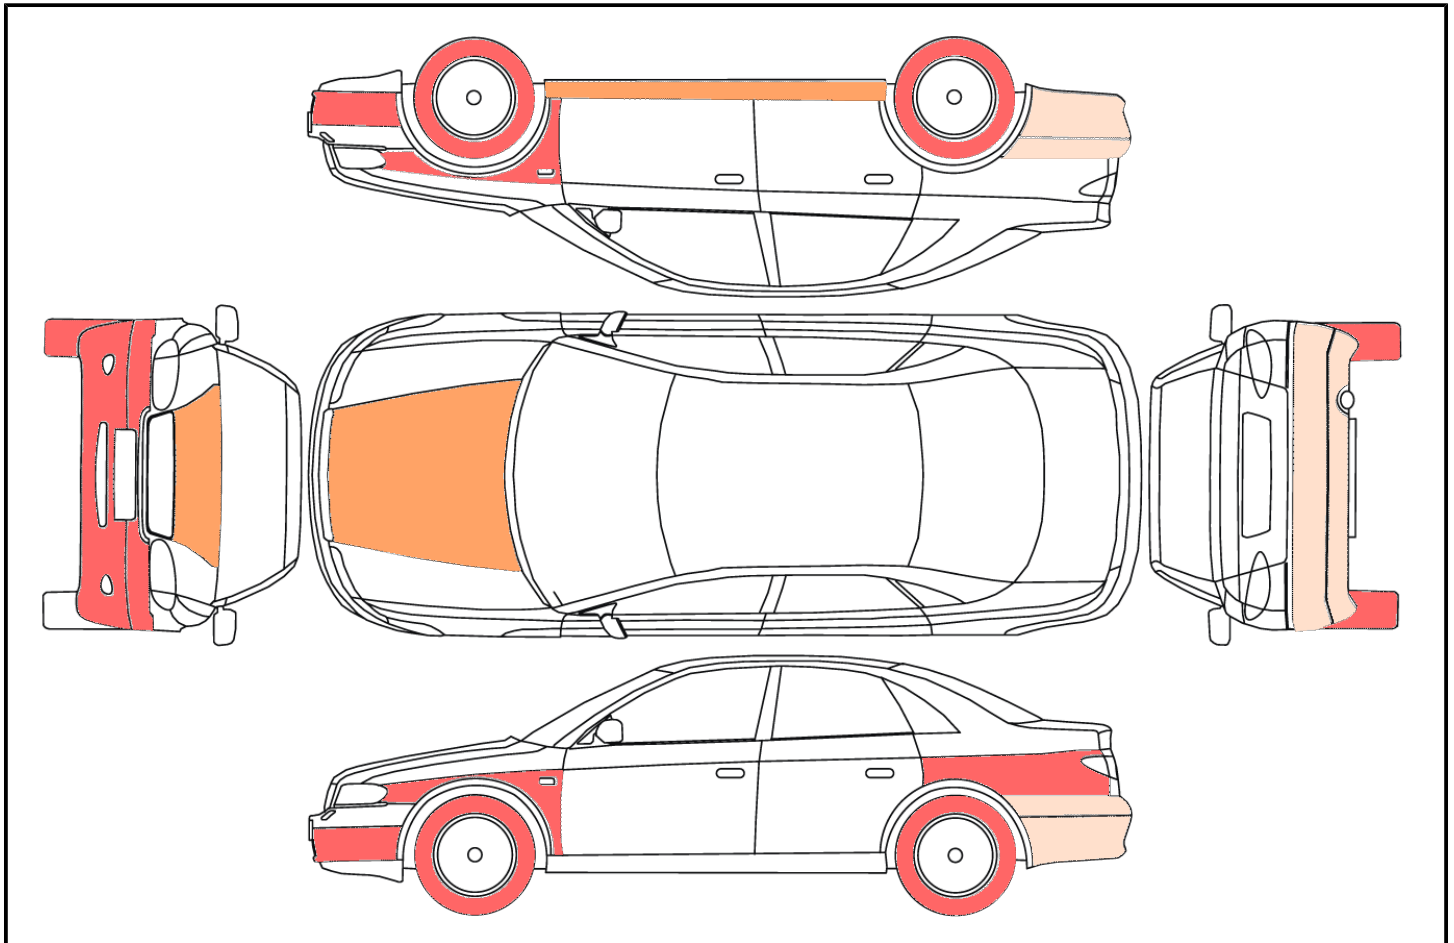
| Section | Niveau de dommage | Types de dommage | Détails | Photo |
|---|---|---|---|---|
| Pare-chocs avant | Majeur | Besoin d'un remplacement | | |
| Capot (centre) | Modéré | Éclat de peinture | | |
| Aile avant droite | Majeur | Manquant | Tour aile | |
| Jupe droite | Modéré | Égratignure(s) | | |
| Pare-chocs arrière | Mineur | Égratignure(s) | | |
| Aile arrière gauche | Majeur | Manquant | Tour aile | |
| Aile avant gauche | Majeur | Manquant | Tour aile | |
| Pneu avant gauche | Majeur | Besoin d'un remplacement | 4/32 | |
| Pneu avant droit | Majeur | Besoin d'un remplacement | 4/32 | |
| Pneu arrière droit | Majeur | Besoin d'un remplacement | 4/32 | |
| Pneu arrière gauche | Majeur | Besoin d'un remplacement | 4/32 | |
