Emplacement	LÉVIS
Type d'actif	Pickup ou VUS gros format
Marque / Modèle / Année	CHEVROLET SILVERADO 1500 LTZ 2016
NIV	3GCUKSEC5GG248549
Odomètre	163579 km
Nombre de clés	1

Rapport de dommages

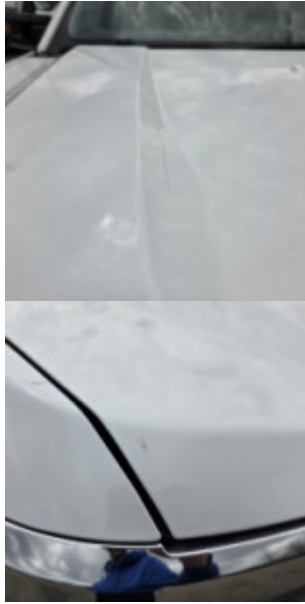
Section	Niveau de dommage	Types de dommage	Détails	Photo
Capot	Mineur	Éclat de peinture, Égratignure(s)

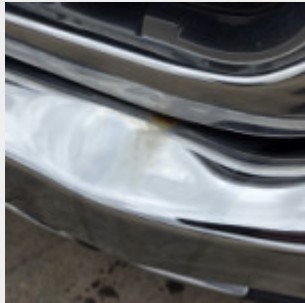
Pare-chocs avant	Mineur	Bosse(s), Rouille

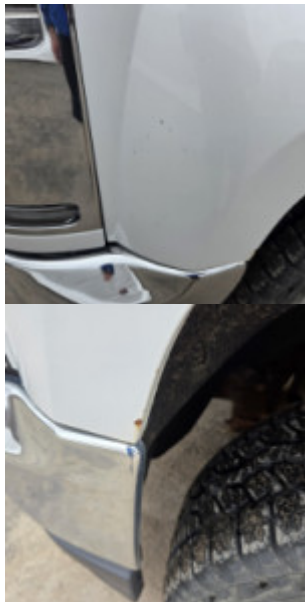
Aile gauche avant	Mineur	Éclat de peinture, Rouille

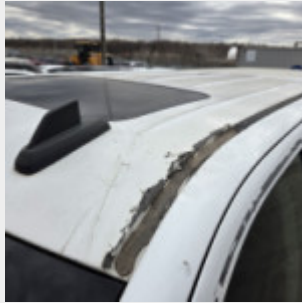
Section	Niveau de dommage	Types de dommage	Détails	Photo
Toît	Majeur	Bris

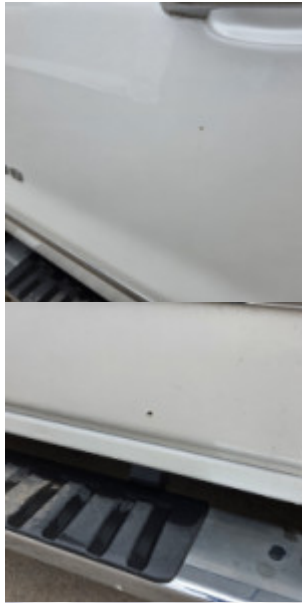
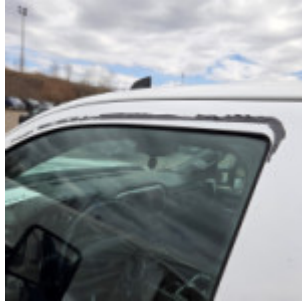
Porte avant gauche	Mineur	Éclat de peinture, Taches

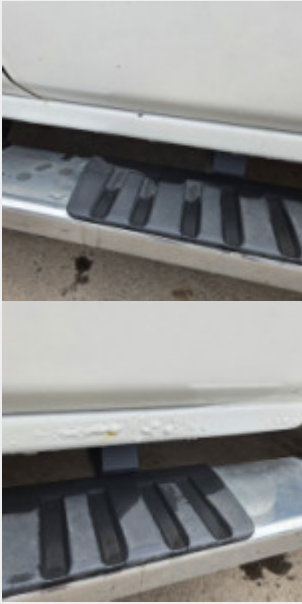
Section	Niveau de dommage	Types de dommage	Détails	Photo
Contour bas de porte gauche	Majeur	Éclat de peinture, Rouille, Égratignure(s)

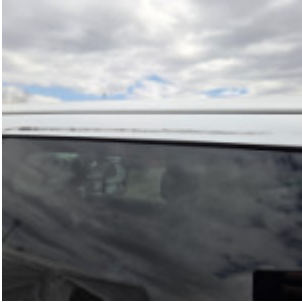
Porte arrière gauche	Mineur	Taches
