Emplacement	LÉVIS
Type d'actif	Automobile
Marque / Modèle / Année	MITSUBISHI ECLIPSE CROSS ES 2020
NIV	JA4AT3AA6LZ609446
Odomètre	115242 km
Nombre de clés	2

Rapport de dommages

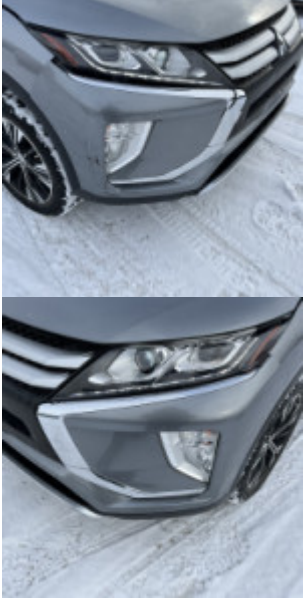
Section	Niveau de dommage	Types de dommage	Détails	Photo
Pare-chocs avant	Majeur	Cassure, Éclat de peinture, Égratignure(s), Claquements

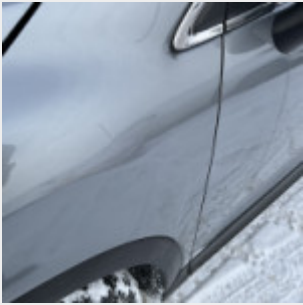
Aile avant gauche	Modéré	Égratignure(s)

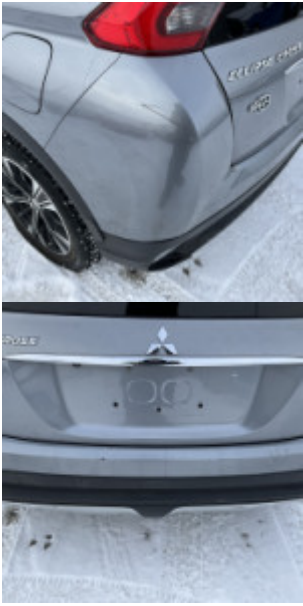
Pare-chocs arrière	Mineur	Égratignure(s)

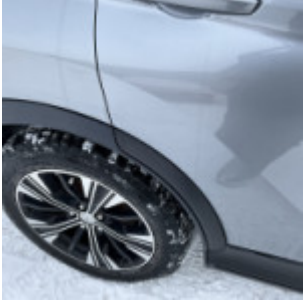
Section	Niveau de dommage	Types de dommage	Détails	Photo
Aile arrière droite	Modéré	Égratignure(s)		
Porte arrière droite (section principale)	Modéré	Égratignure(s)

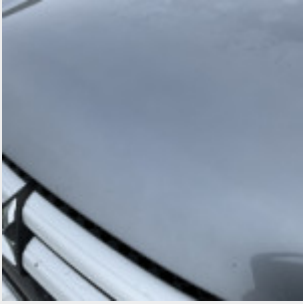
Capot (centre)	Mineur	Égratignure(s)
