| <b>Emplacement</b> | BOISBRIAND |
| <b>Type d'actif</b> | Automobile |
| <b>Marque / Modèle / Année</b> | GMC SIERRA SLE 1500 2018 |

**Rapport de dommages**

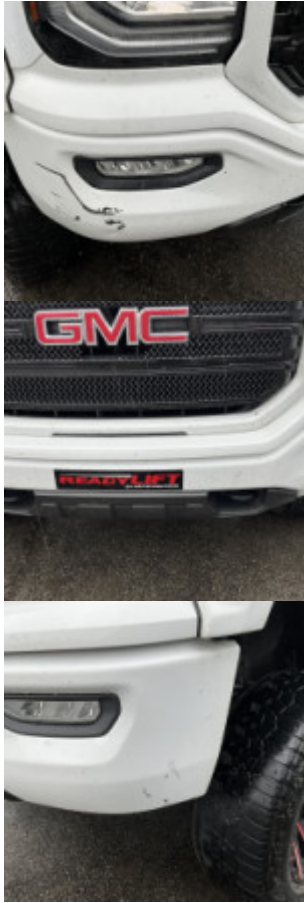
| Section | Niveau de dommage | Types de dommage | Détails | Photo |
|---|---|---|---|---|
| Pare-chocs avant | Majeur | Éclat de peinture | | |

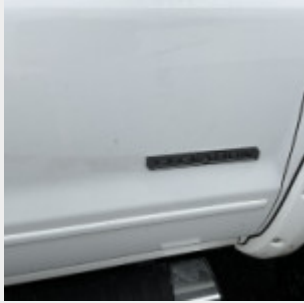
| Section | Niveau de dommage | Types de dommage | Détails | Photo |
|---|---|---|---|---|
| Aile avant droite | Majeur | Éclat de peinture | | |

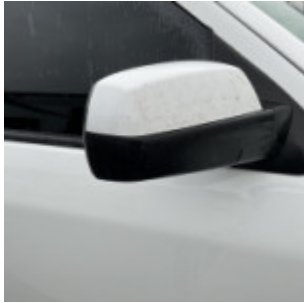
| Section | Niveau de dommage | Types de dommage | Détails | Photo |
|---|---|---|---|---|
| Rétroviseur droite | Majeur | Éclat de peinture | | |

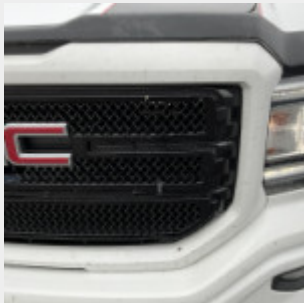
| Section | Niveau de dommage | Types de dommage | Détails | Photo |
|---|---|---|---|---|
| Grille avant | Majeur | Éclat de peinture | | |

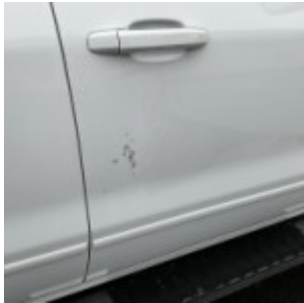
| Section | Niveau de dommage | Types de dommage | Détails | Photo |
|---|---|---|---|---|
| Porte avant droite (section principale) | Majeur | Éclat de peinture, Taches | | |

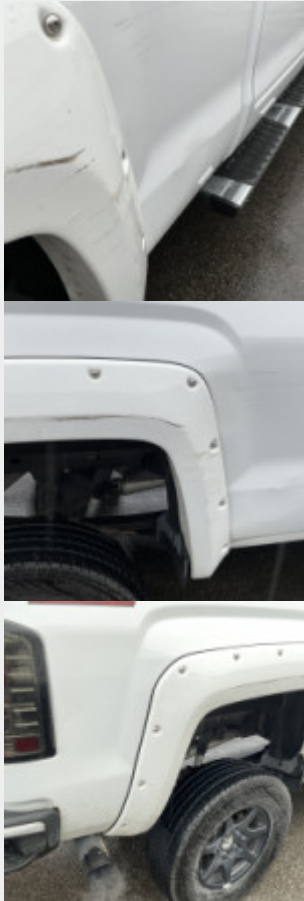
| Section | Niveau de dommage | Types de dommage | Détails | Photo |
|---|---|---|---|---|
| Aile arrière droite | Majeur | Bosse(s), Égratignure(s) | | |

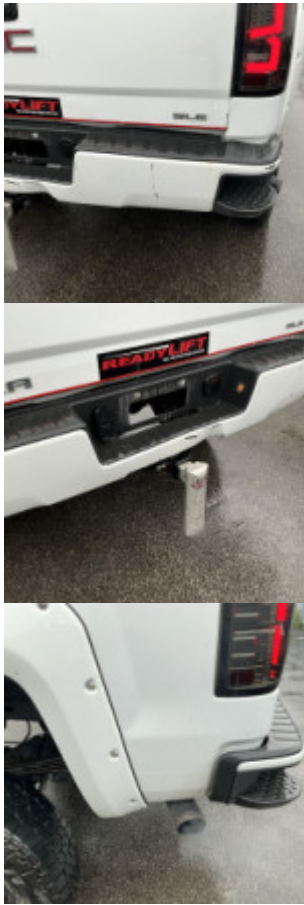
| Section | Niveau de dommage | Types de dommage | Détails | Photo |
|---|---|---|---|---|
| Pare-chocs arrière | Majeur | Égratignure(s) | | |

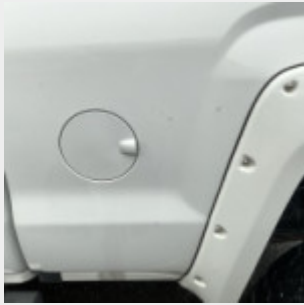
| Section | Niveau de dommage | Types de dommage | Détails | Photo |
|---|---|---|---|---|
| Aile arrière gauche | Majeur | Éclat de peinture | | |

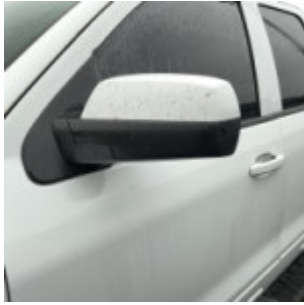
| Section | Niveau de dommage | Types de dommage | Détails | Photo |
|---|---|---|---|---|
| Rétroviseur gauche | Majeur | Éclat de peinture | | |

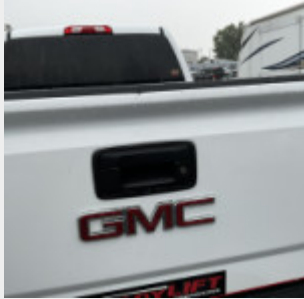
| Section | Niveau de dommage | Types de dommage | Détails | Photo |
|---|---|---|---|---|
| Arrière | Modéré | Bosse(s), Égratignure(s) | | |

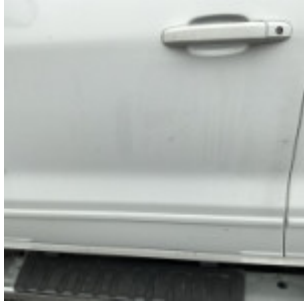
| Section | Niveau de dommage | Types de dommage | Détails | Photo |
|---|---|---|---|---|
| Porte avant gauche (section principale) | Majeur | Éclat de peinture | | |
