Emplacement	LÉVIS
Type d'actif	Automobile
Marque / Modèle / Année	HYUNDAI ELANTRA GL 2018
NIV	KMHD84LF7JU519375
Odomètre	
Nombre de clés	1

Rapport de dommages

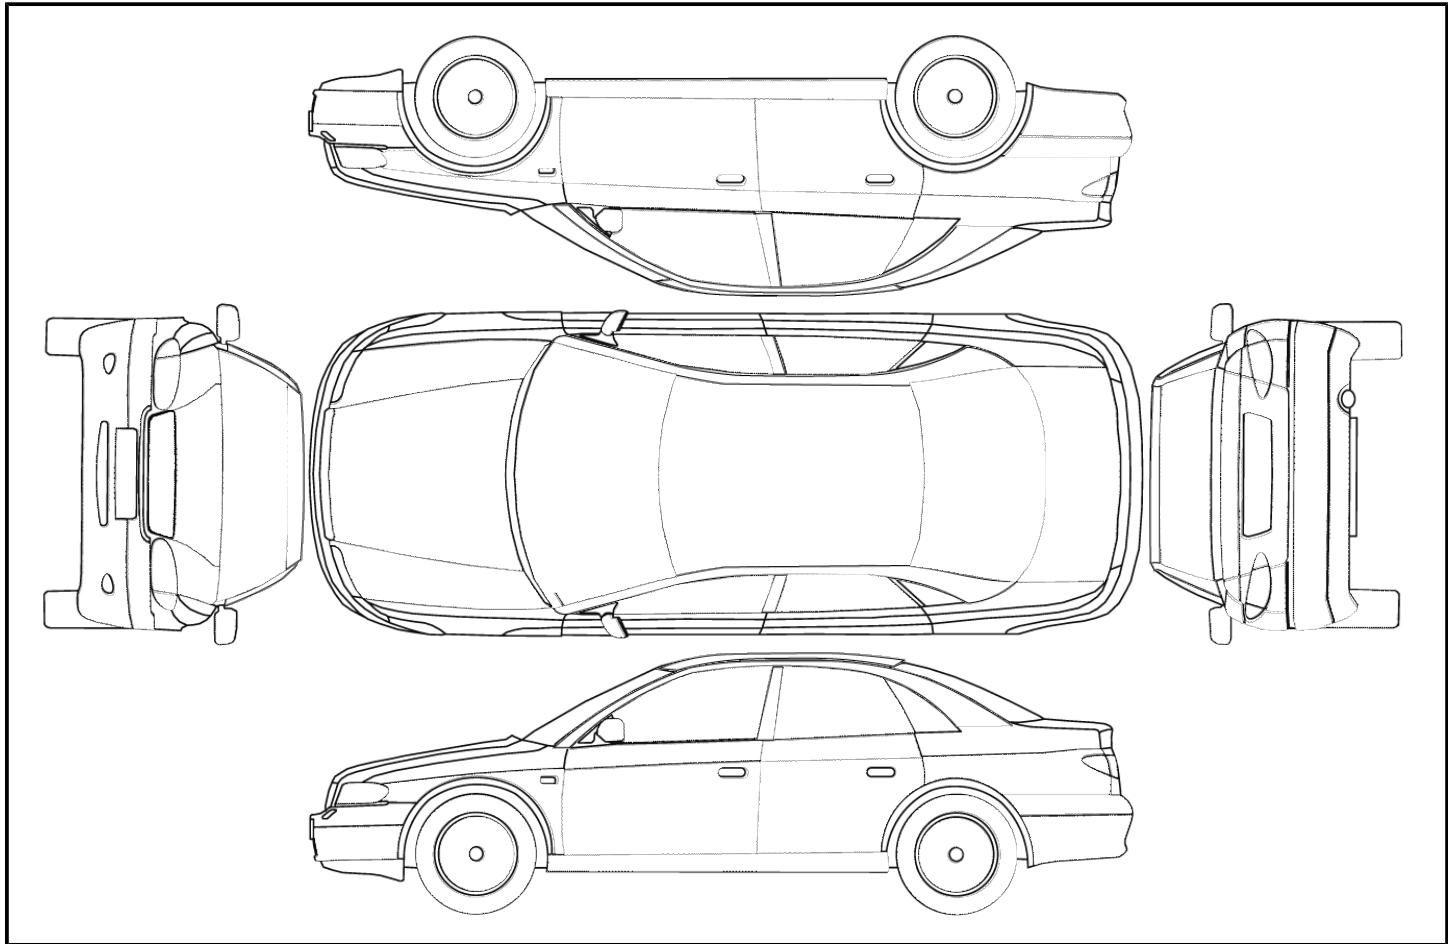
Condition	la voiture est accidentée. coussin gonflable déployé, pare choc avant démolí , 3 crevaison, pas de courant même avec booster pack, véhicule ne démarre pas.
Moteur lors du démarrage	-
Restrictions pour être apte à rouler	-
Moteur	-
Carburant	-
Portes	-
Transmission	-
Entraînement	-
Électrique	-
Chauffant	-
Technologie	-
Toit	-
Intérieur	-
Extérieur	-
Pneus	-
Climatisation	-
