Emplacement	LÉVIS
Type d'actif	Automobile
Marque / Modèle / Année	KIA RONDO LX 2015
NIV	KNAHT8A38F7083773
Odomètre	252226 km
Nombre de clés	2

Rapport de dommages

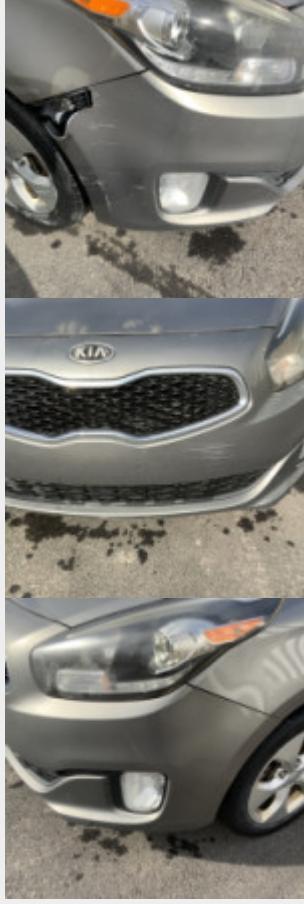
Pare-chocs avant	Majeur	Bris, Besoin d'un remplacement, Éclat de peinture, Égratignure(s)

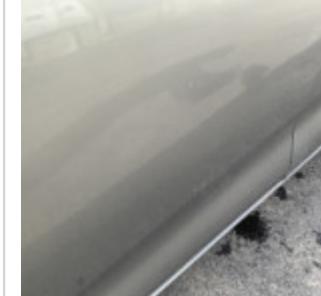
Section	Niveau de dommage	Types de dommage	Détails	Photo
Porte avant gauche (section principale)	Mineur	Éclat de peinture

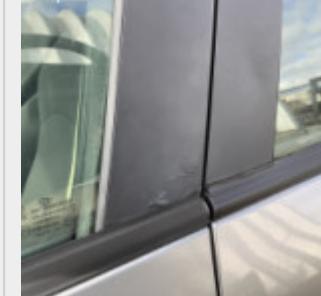
Montant central - côté gauche	Modéré	Rouille

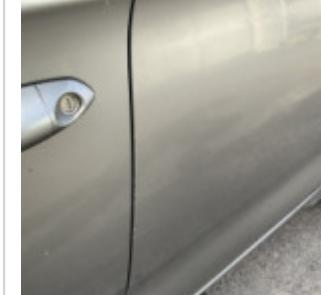
Porte arrière gauche (section principale)	Mineur	Égratignure(s)

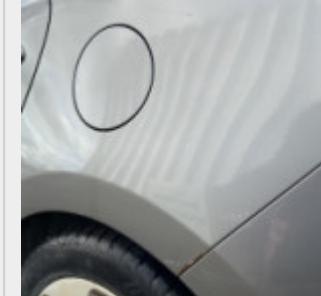
Aile arrière gauche	Mineur	Égratignure(s)

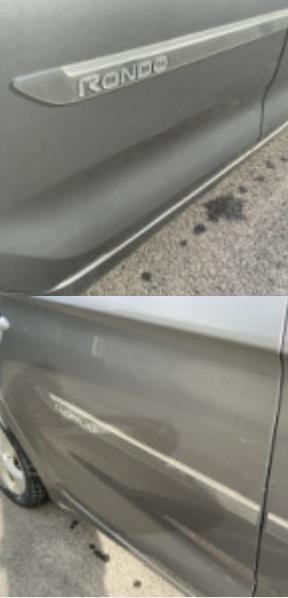
Section	Niveau de dommage	Types de dommage	Détails	Photo
Porte arrière droite (section principale)	Modéré	Égratignure(s)
