| <b>Marque / Modèle / Année</b> | FOREST RIVER SURVEYOR 251 2011 |

**Rapport de dommages**

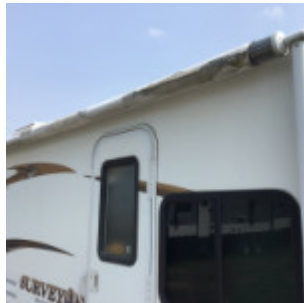
| Section | Niveau de dommage | Types de dommage | Détails | Photo |
|---|---|---|---|---|
| Auvent | Majeur | Besoin d'un remplacement | | |

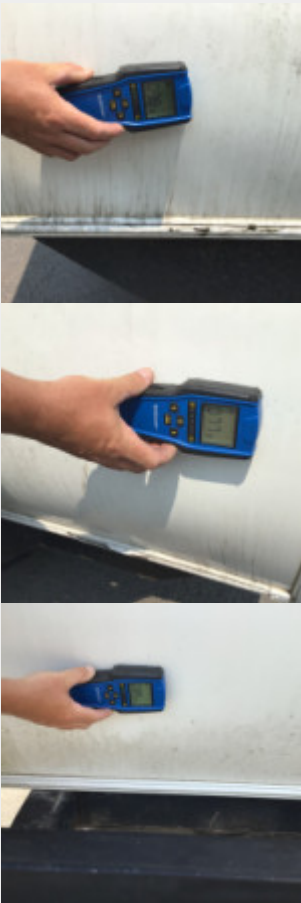
| Section | Niveau de dommage | Types de dommage | Détails | Photo |
|---|---|---|---|---|
| Mur avant | Majeur | Mesure d'humidité des murs | humidité | |

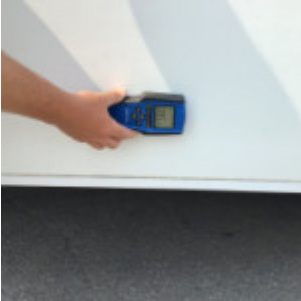
| Section | Niveau de dommage | Types de dommage | Détails | Photo |
|---|---|---|---|---|
| Mur arrière | Majeur | Mesure d'humidité des murs | infiltration eau | |

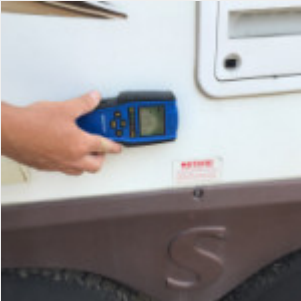
| Section | Niveau de dommage | Types de dommage | Détails | Photo |
|---|---|---|---|---|
| Mur arrière - côté droit | Majeur | Mesure d'humidité des murs | infiltration eau | |

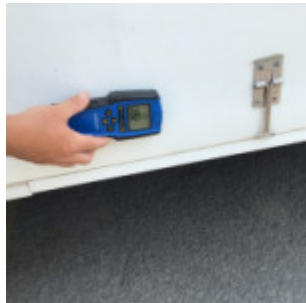
| Section | Niveau de dommage | Types de dommage | Détails | Photo |
|---|---|---|---|---|
| Mur arrière - côté gauche | Majeur | Mesure d'humidité des murs | infiltration eau | |

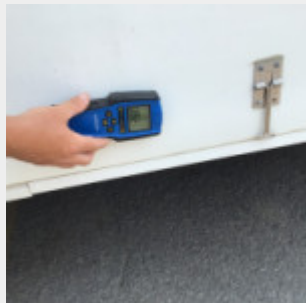
| Section | Niveau de dommage | Types de dommage | Détails | Photo |
|---|---|---|---|---|
| Mur avant - côté droit | Majeur | Infiltration d'eau, Mesure d'humidité des murs | | |

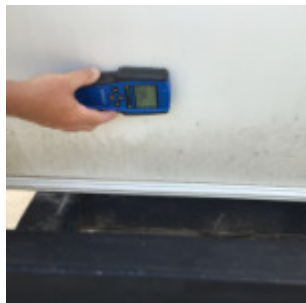
| Section | Niveau de dommage | Types de dommage | Détails | Photo |
|---|---|---|---|---|
| Mur avant - côté gauche | Majeur | Infiltration d'eau, Mesure d'humidité des murs | | |

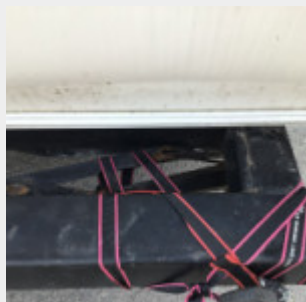
| Section | Niveau de dommage | Types de dommage | Détails | Photo |
|---|---|---|---|---|
| Stabilisateurs arrières | Majeur | Besoin d'un remplacement | | |

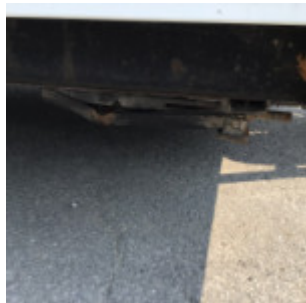
| Section | Niveau de dommage | Types de dommage | Détails | Photo |
|---|---|---|---|---|
| Stabilisateurs avants | Majeur | Besoin d'un remplacement | | |

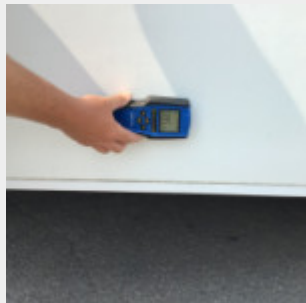
| Section | Niveau de dommage | Types de dommage | Détails | Photo |
|---|---|---|---|---|
| Mur central - côté droit | Majeur | Infiltration d'eau, Mesure d'humidité des murs | | |

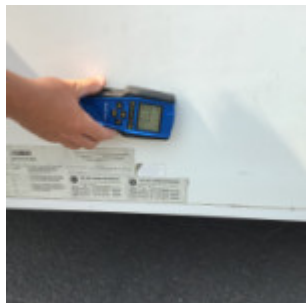
| Section | Niveau de dommage | Types de dommage | Détails | Photo |
|---|---|---|---|---|
| Mur central - côté gauche | Majeur | Infiltration d'eau, Mesure d'humidité des murs | | |
