Emplacement	BOISBRIAND
Type d'actif	Automobile
Marque / Modèle / Année	CHEVROLET BOLT EV PREMIER 2017
NIV	1G1FX6S09H4183885
Odomètre	138953 km
Nombre de clés	2

Rapport de dommages

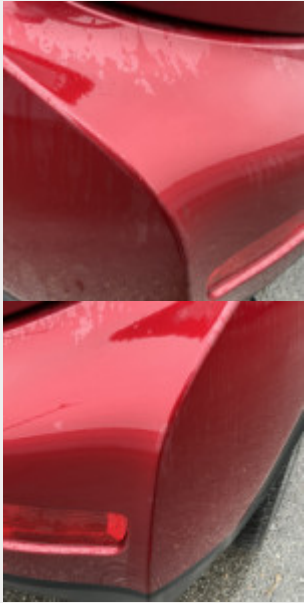
Section	Niveau de dommage	Types de dommage	Détails	Photo
Pare-chocs arrière	Mineur	Égratignure(s)

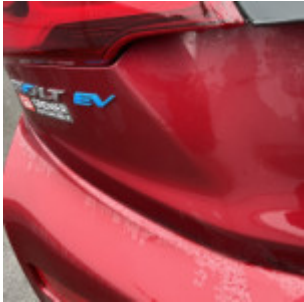
Valise	Mineur	Égratignure(s)

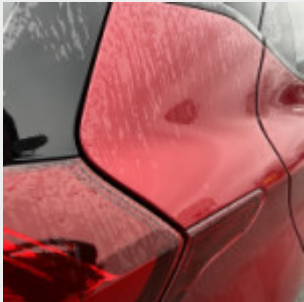
Aile arrière droite	Mineur	Égratignure(s)

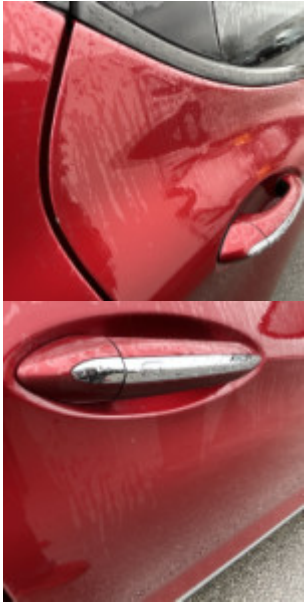
Section	Niveau de dommage	Types de dommage	Détails	Photo
Porte arrière droite (section principale)	Mineur	Égratignure(s)

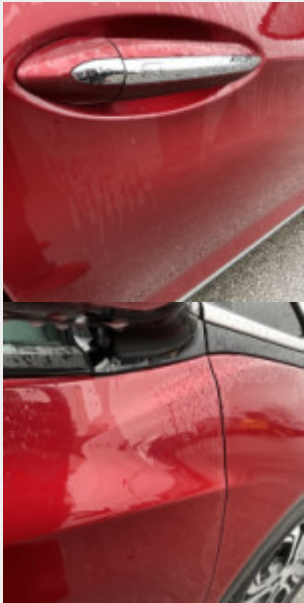
Porte avant droite (section principale)	Mineur	Égratignure(s)

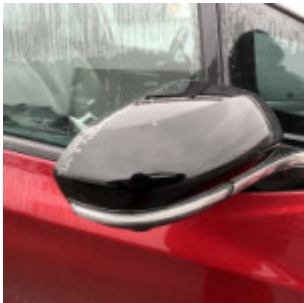
Rétroviseur droite	Mineur	Égratignure(s)

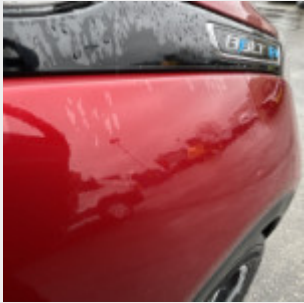
Section	Niveau de dommage	Types de dommage	Détails	Photo
Aile avant droite	Mineur	Égratignure(s)
