<b>Emplacement</b>	LÉVIS
<b>Type d'actif</b>	Roulotte
<b>Marque / Modèle / Année</b>	FOREST RIVER AVENGER 32QBI 2018
<b>NIV</b>	5ZT2AVXBXJB917137
<b>Odomètre</b>	
<b>Nombre de clés</b>

**Rapport de dommages**

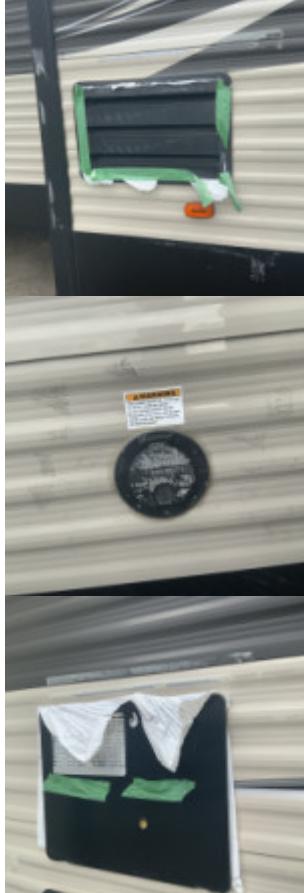
Section	Niveau de dommage	Types de dommage	Détails	Photo
Mur central - côté gauche	Mineur	Autre, Étiquette endommagée	collant

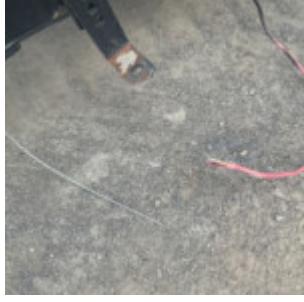
Attelage	Modéré	Bris
