Emplacement	BOISBRIAND
Type d'actif	Automobile
Marque / Modèle / Année	HONDA CR-V LX 2015
NIV	2HKRM4H32FH101800
Odomètre	315673 km
Nombre de clés	1

Rapport de dommages

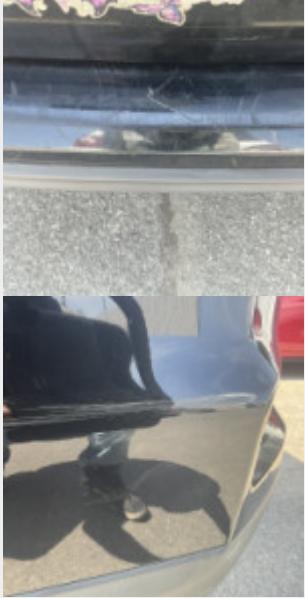
Section	Niveau de dommage	Types de dommage	Détails	Photo
Pare-chocs arrière	Majeur	Égratignure(s)

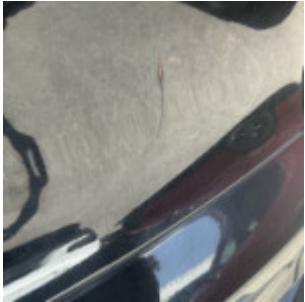
Valise		Égratignure(s), Rouille

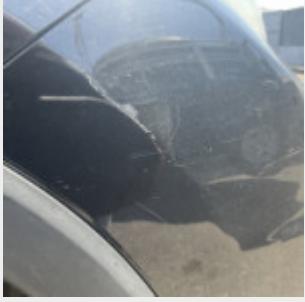
Pare-chocs avant		Égratignure(s)

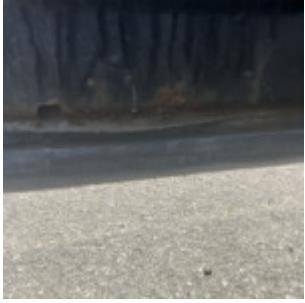
Porte avant gauche (section principale)	Majeur	Rouille

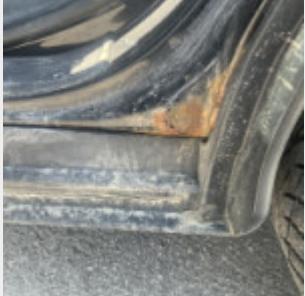
Section	Niveau de dommage	Types de dommage	Détails	Photo
Jupe gauche		Rouille

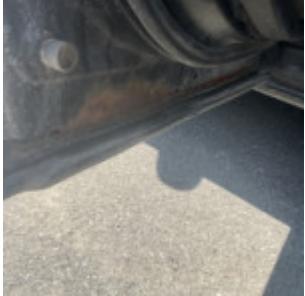
Porte arrière gauche (section principale)	Majeur	Rouille

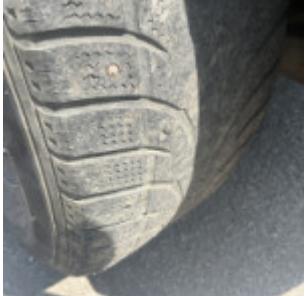
Pneu avant droit	Majeur	Besoin d'un remplacement
