<b>Emplacement</b>	LÉVIS
<b>Type d'actif</b>	Automobile
<b>Marque / Modèle / Année</b>	VOLKSWAGEN GOLF COMFORTLINE 2016
<b>NIV</b>	3VW117AU0GM049960
<b>Odomètre</b>	164529 km
<b>Nombre de clés</b>	1

**Rapport de dommages**

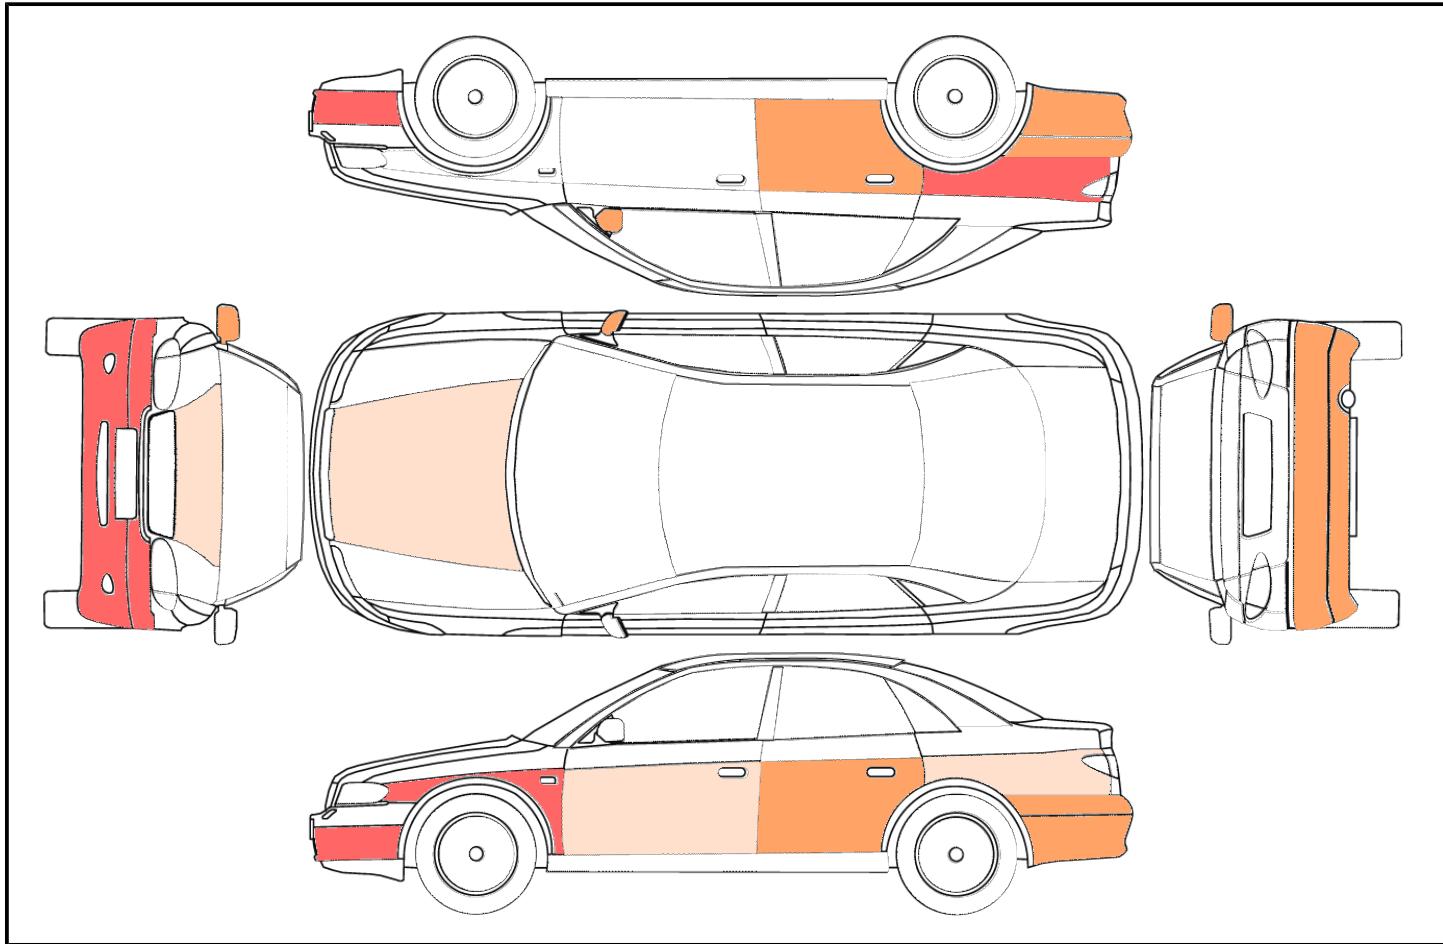
Section	Niveau de dommage	Types de dommage	Détails	Photo
Pare-chocs avant	Majeur	Égratignure(s)		
Capot (centre)	Mineur	Éclat de peinture		
Rétroviseur droite	Modéré	Égratignure(s)		
Porte arrière droite (section principale)	Modéré	Bosse(s), Égratignure(s)		
Aile arrière droite	Majeur	Bosse(s), Éclat de peinture, Égratignure(s)		
Pare-chocs arrière	Modéré	Égratignure(s)		
Aile arrière gauche	Mineur	Égratignure(s)		
Porte arrière gauche (section principale)	Modéré	Égratignure(s)		
Porte avant gauche (section principale)	Mineur	Bosse(s), Égratignure(s)		
Aile avant gauche	Majeur	Égratignure(s)
