Emplacement	BOISBRIAND
Type d'actif	Automobile
Marque / Modèle / Année	FORD ESCAPE SE 2015
NIV	1FMCU9G90FUC30015
Odomètre	214453 km
Nombre de clés	1

Rapport de dommages

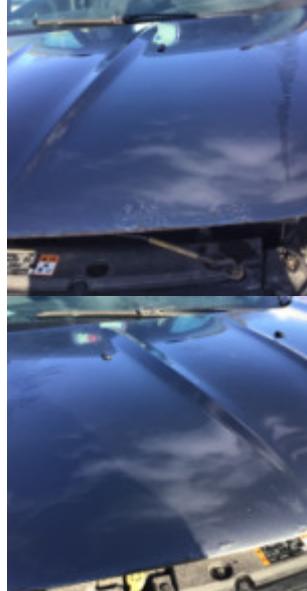
Section	Niveau de dommage	Types de dommage	Détails	Photo
Capot (centre)	Majeur	Rouille

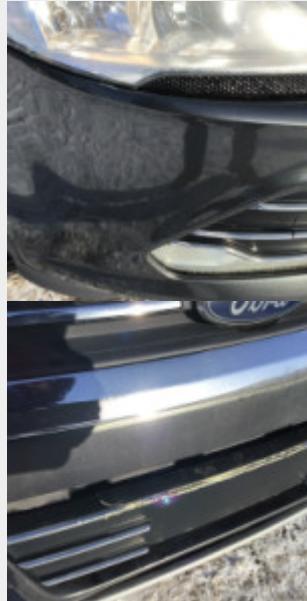
Pare-chocs avant	Modéré	Bris, Égratignure(s)	LE CHROME BOUT MANQUANT

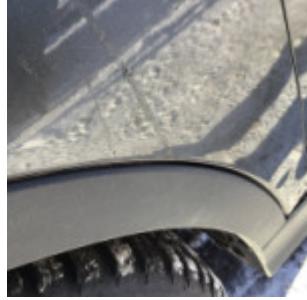
Aile avant gauche	Modéré	Bosse(s)

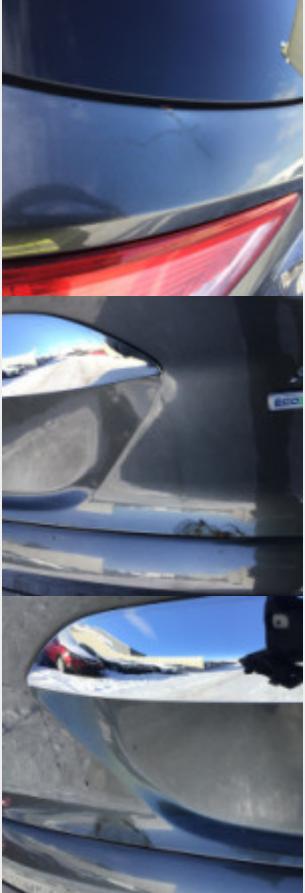
Section	Niveau de dommage	Types de dommage	Détails	Photo
Arrière	Majeur	Bosse(s), Rouille

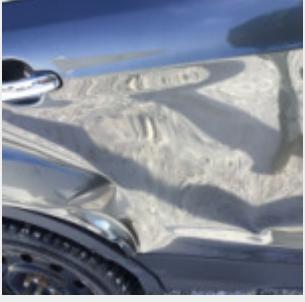
Porte arrière droite (section principale)	Majeur	Bosse(s)
