**Emplacement** LÉVIS  
**Type d'actif** Automobile  
**Marque / Modèle / Année** BMW X3 XDRIVE30I 2019  
**NIV** 5UXTR9C57KLP82019  
**Odomètre** 105895 km  
**Nombre de clés** 1

**Rapport de dommages**

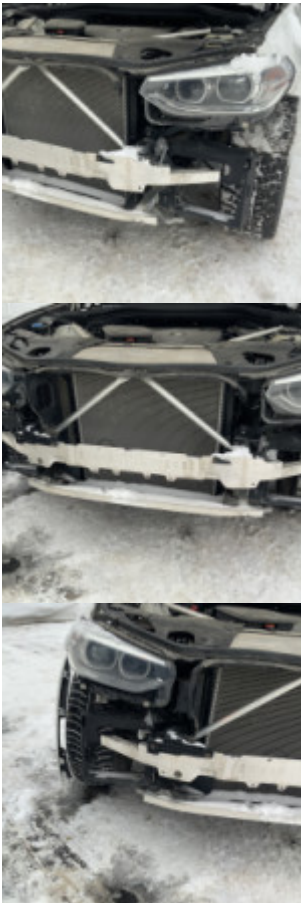
Section	Niveau de dommage	Types de dommage	Détails	Photo
Pare-chocs avant	Majeur	Manquant, Besoin d'un remplacement

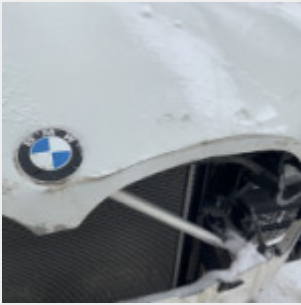
Capot (centre)	Majeur	Bosse(s), Besoin d'un remplacement

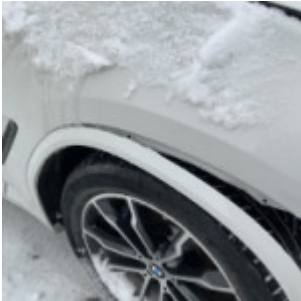
Aile avant droite	Modéré	Bris

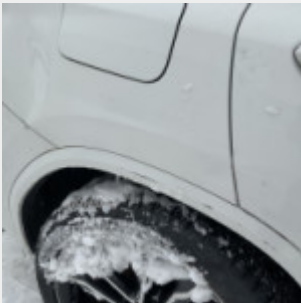
Section	Niveau de dommage	Types de dommage	Détails	Photo
Aile arrière droite	Modéré	Égratignure(s)

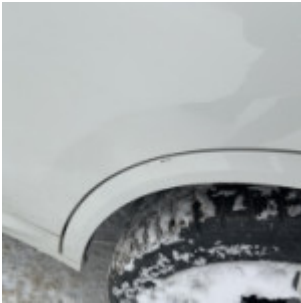
Aile arrière gauche	Mineur	Égratignure(s)

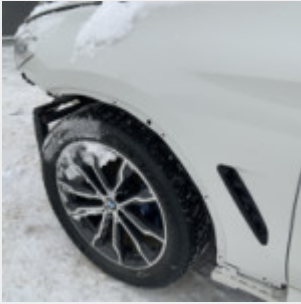
Aile avant gauche	Modéré	Bris
