**Emplacement** LÉVIS  
**Type d'actif** Automobile  
**Marque / Modèle / Année** MAZDA CX-5 SIGNATURE 2021  
**NIV** JM3KFBY6M0106872  
**Odomètre** 106658 km  
**Nombre de clés** 1

**Rapport de dommages**

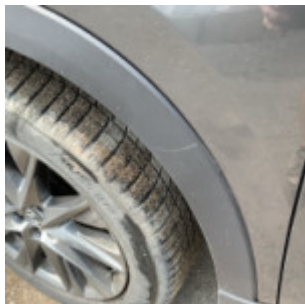
| Section | Niveau de dommage | Types de dommage | Détails | Photo |
|---|---|---|---|---|
| Aile avant gauche | Mineur | Égratignure(s) | | |

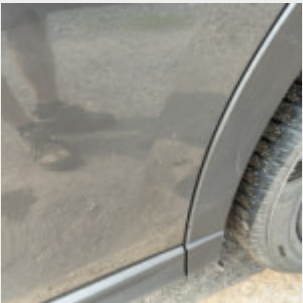
| Section | Niveau de dommage | Types de dommage | Détails | Photo |
|---|---|---|---|---|
| Porte arrière gauche (section principale) | Mineur | Éclat de peinture | | |

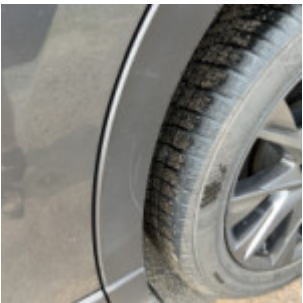
| Section | Niveau de dommage | Types de dommage | Détails | Photo |
|---|---|---|---|---|
| Aile arrière gauche | Mineur | Égratignure(s) | | |

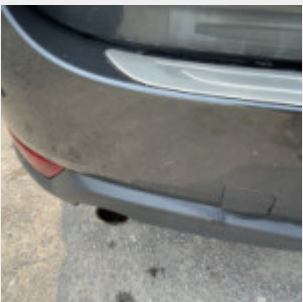
| Section | Niveau de dommage | Types de dommage | Détails | Photo |
|---|---|---|---|---|
| Pare-chocs arrière | Mineur | Égratignure(s) | | |

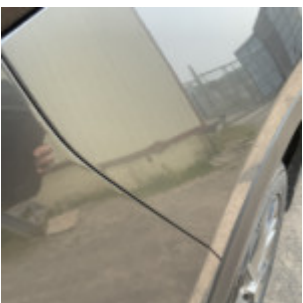
| Section | Niveau de dommage | Types de dommage | Détails | Photo |
|---|---|---|---|---|
| Aile arrière droite | Mineur | Bosse(s) | | |

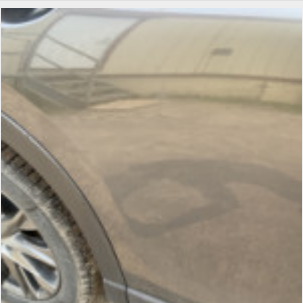
| Section | Niveau de dommage | Types de dommage | Détails | Photo |
|---|---|---|---|---|
| Porte arrière droite (section principale) | Mineur | Bosse(s), Égratignure(s) | | |

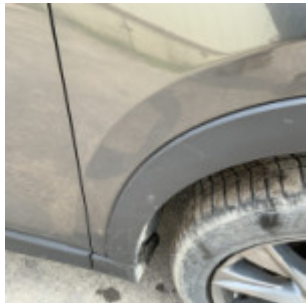
| Section | Niveau de dommage | Types de dommage | Détails | Photo |
|---|---|---|---|---|
| Aile avant droite | Mineur | Égratignure(s) | | |
