Emplacement	LÉVIS
Type d'actif	Automobile
Marque / Modèle / Année	HYUNDAI SANTA FE SPORT LUXURY 2017
NIV	5XYZUDLB0HG475153
Odomètre	192369 km
Nombre de clés	2

Rapport de dommages

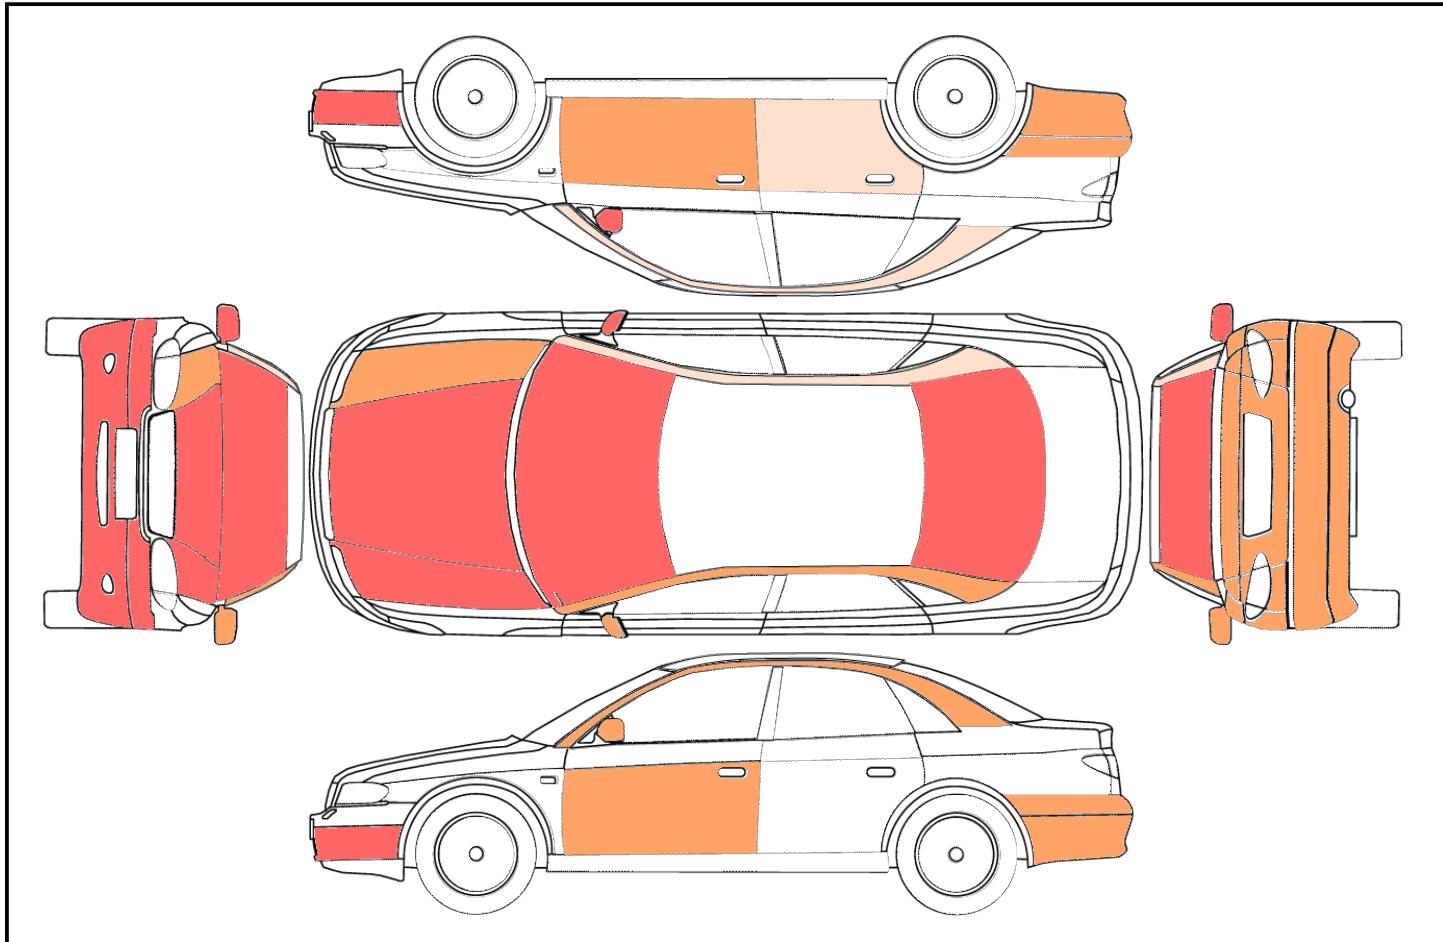
Condition	Pare brise avant fissuré, Coffre à gant brisé, Essuie glace arrière ne fonctionne pas.
Moteur lors du démarrage	Fonctionnel
Restrictions pour être apte à rouler	-
Moteur	4 cylindres
Carburant	Essence
Portes	4 portes
Transmission	Automatique
Entraînement	Traction intégrale (AWD)
Électrique	Miroirs, Portes, Vitres, Sièges
Chauffant	Sièges, Volant
Technologie	Bluetooth, Caméra de recul, Capteur de recul, DVD, Feux de brouillard (fog lights), Navigation (GPS), Régulateur de vitesse (cruise control)
Toit	Panoramique
Intérieur	Cuir
Extérieur	Aileron, Vitres teintées
Pneus	Hiver, Acier (rims)
Climatisation	Air climatisé

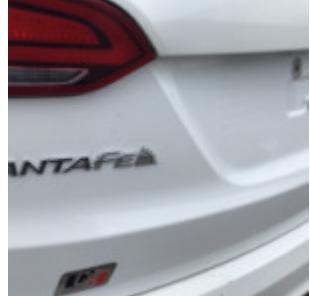
Section	Niveau de dommage	Types de dommage	Détails	Photo
Arrière	Modéré	Éclat de peinture

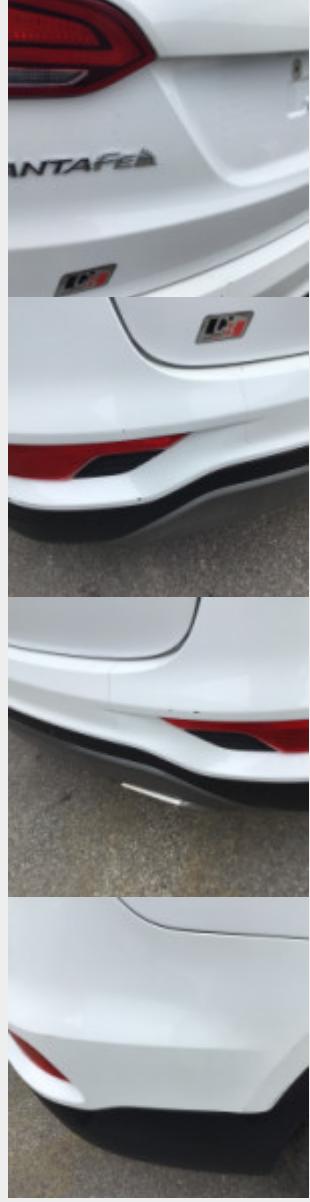
Pare-chocs arrière	Modéré	Égratignure(s)

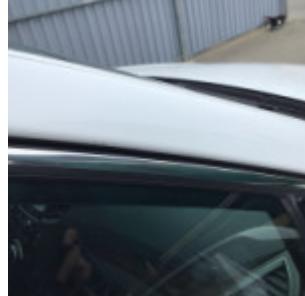
Section	Niveau de dommage	Types de dommage	Détails	Photo
Haut de portes - côté droit	Mineur	Éclat de peinture

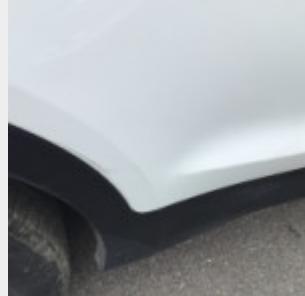
Porte arrière droite (section principale)	Mineur		frotter

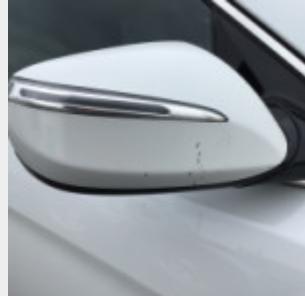
Rétroviseur droit	Majeur	Éclat de peinture, Égratignure(s)

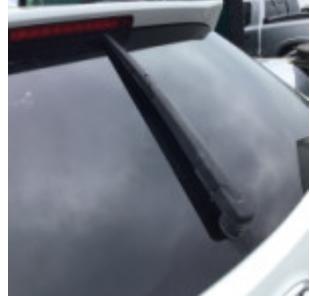
Section	Niveau de dommage	Types de dommage	Détails	Photo
Fenêtre arrière	Majeur	Besoin d'un remplacement	essuie glace arrière ne fonctionne pas
