Emplacement	BOISBRIAND
Type d'actif	Remorque utilitaire
Marque / Modèle / Année	GATOR ELITE 7X14 TA 10K 2022
NIV	2RGEBE1426NS002194
Odomètre	
Nombre de clés	0

Rapport de dommages

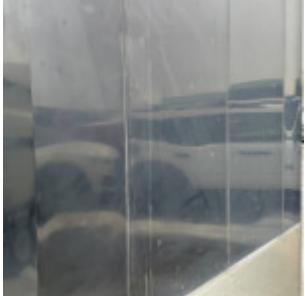
Section	Niveau de dommage	Types de dommage	Détails	Photo
Panneau avant gauche	Modéré	Éclat de peinture

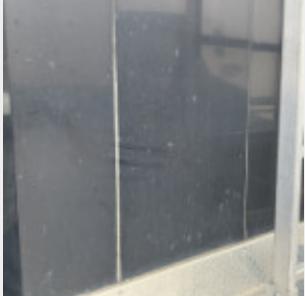
Panneau avant droite	Modéré	Éclat de peinture

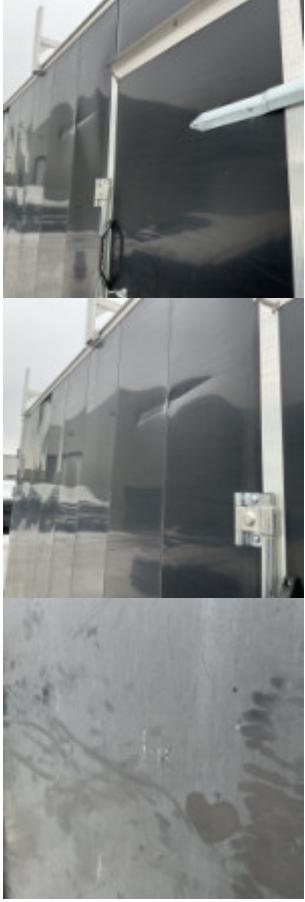
Panneau milieu droite	Majeur	Bosse(s), Égratignure(s)

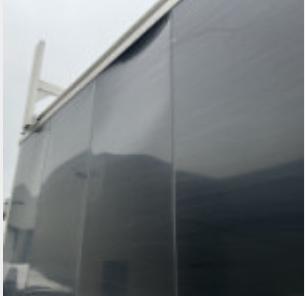
Section	Niveau de dommage	Types de dommage	Détails	Photo
Panneau arrière droite	Majeur	Bosse(s)

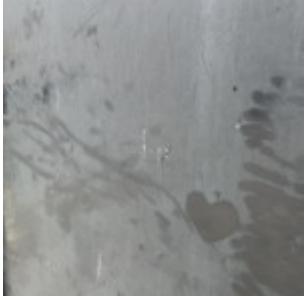
Porte arrière droite	Modéré	Éclat de peinture

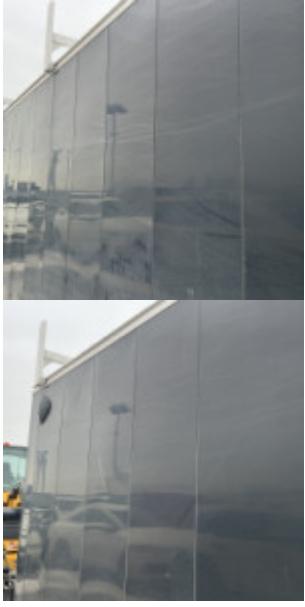
Panneau arrière gauche	Mineur	Égratignure(s)
