<b>Emplacement</b>	BOISBRIAND
<b>Type d'actif</b>	Pickup ou VUS gros format
<b>Marque / Modèle / Année</b>	FORD TRANSIT 250 2018
<b>NIV</b>	1FTYR2CM5JKA82378
<b>Odomètre</b>	46945 km
<b>Nombre de clés</b>	1

**Rapport de dommages**

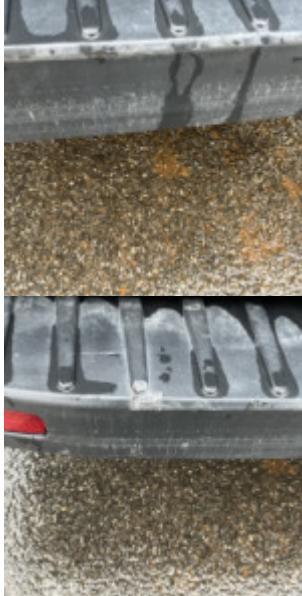
Section	Niveau de dommage	Types de dommage	Détails	Photo
Pare-chocs arrière	Modéré	Égratignure(s)

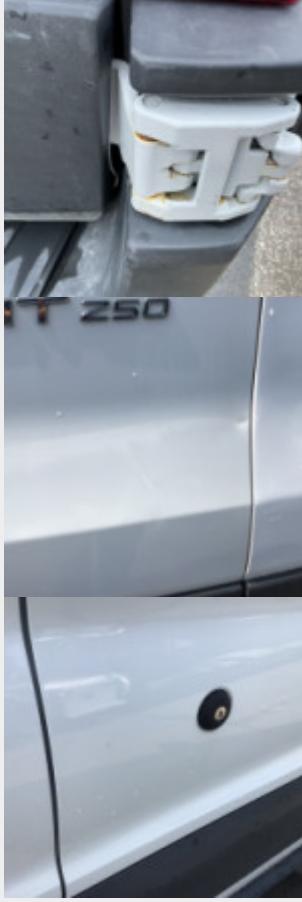
Hayon	Mineur	Bosse(s), Rouille	les 4 charnières un peu de rouilles petite boss
