Fiche descriptive sommaire et rapport de dommages

Marque / Modèle / Année FORD TRANSIT HIGH ROOF VAN 350 2015

NIV 1FTSW3XV0FKB14748

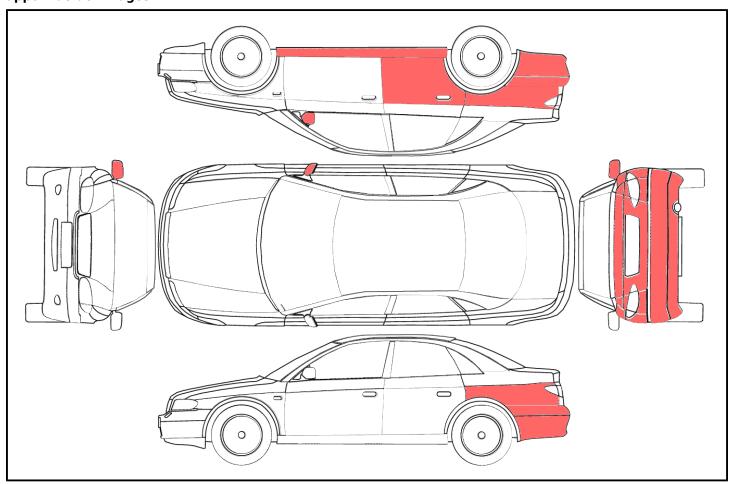
Section	Niveau de dommage	Types de dommage	Détails	Photo
Rétroviseur droite	Majeur	Besoin d'un remplacement
