<b>Emplacement</b>	LÉVIS
<b>Type d'actif</b>	Automobile
<b>Marque / Modèle / Année</b>	TOYOTA CAMRY XSE 2024
<b>NIV</b>	4T1K61BK9RU113913
<b>Odomètre</b>	39987 km
<b>Nombre de clés</b>	1

**Rapport de dommages**

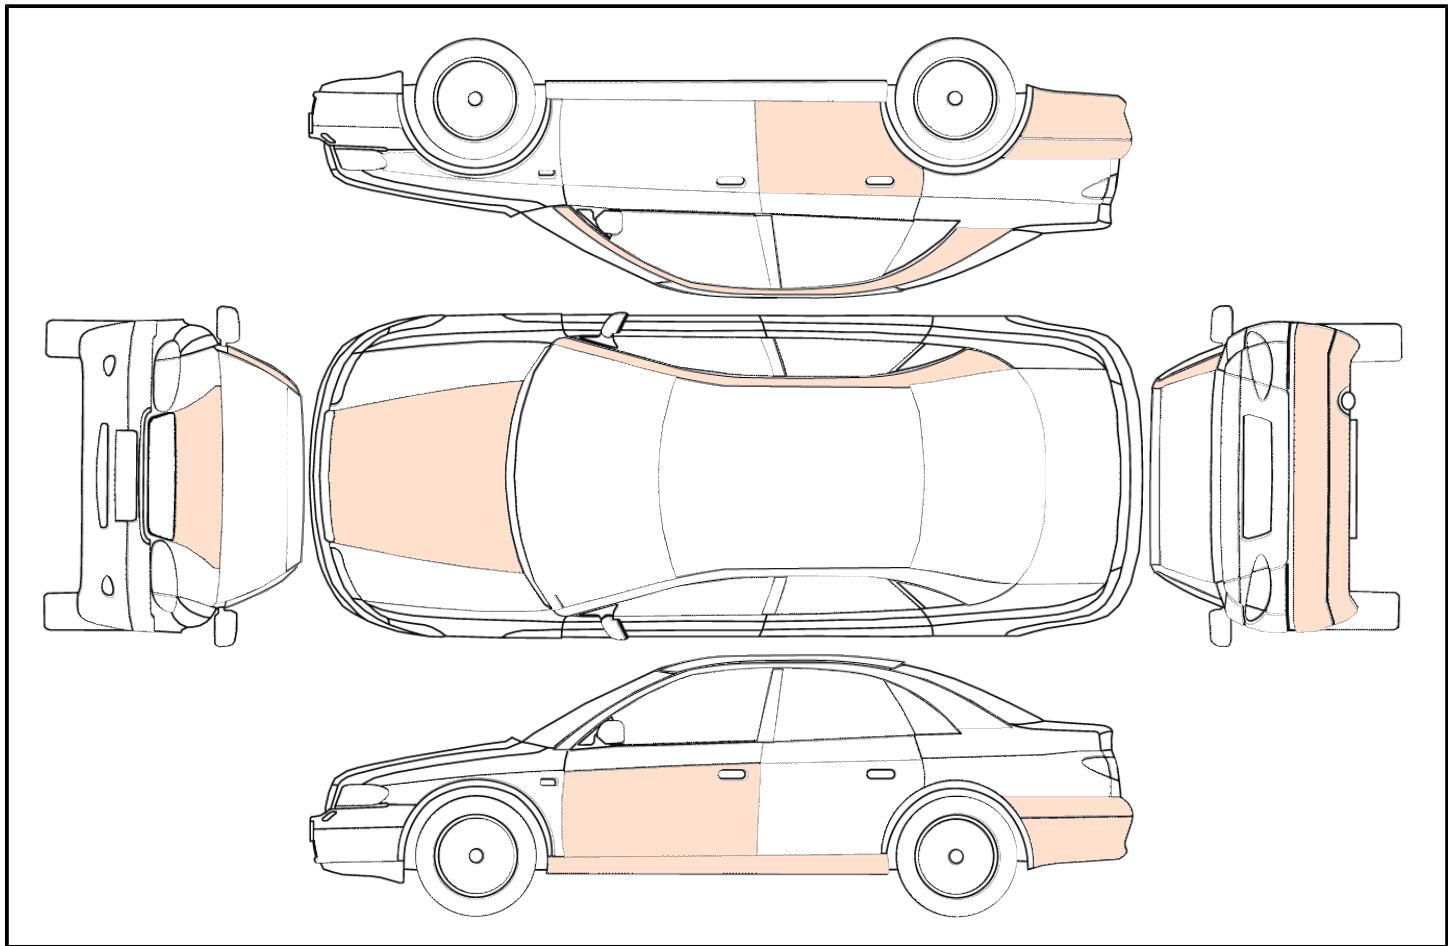
Section	Niveau de dommage	Types de dommage	Détails	Photo
Capot (centre)	Mineur	Éclat de peinture
