Emplacement BOISBRIAND
Type d'actif Remorque utilitaire
Marque / Modèle / Année K-TRAIL DKO20-10 2020
NIV 2RYKBPG29LM025179
Odomètre
Nombre de clés

Rapport de dommages

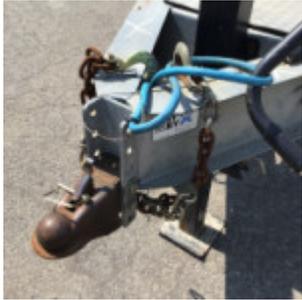
Section	Niveau de dommage	Types de dommage	Détails	Photo
Attelage	Majeur	Rouille

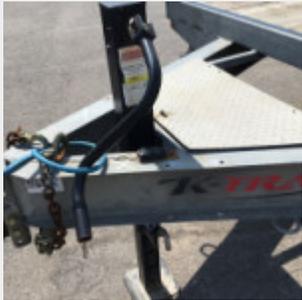
Béquille	Majeur	Rouille

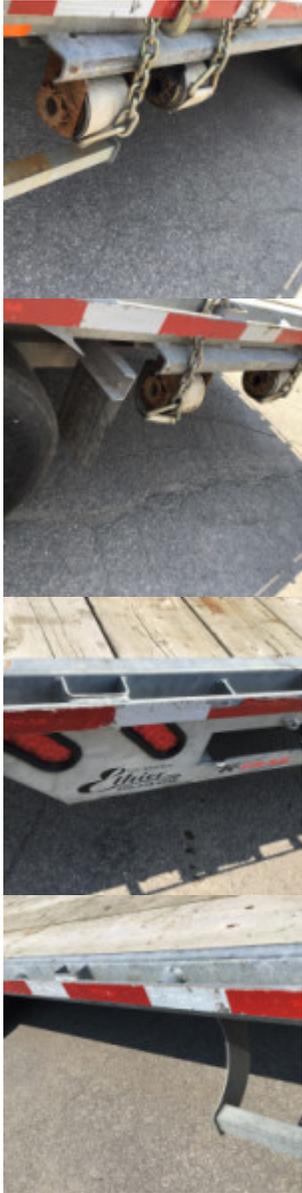
Section	Niveau de dommage	Types de dommage	Détails	Photo
Châssis	Majeur	Rouille	fixation attaches strap rouillers les collants tout autour sont un peu décoller mais ok

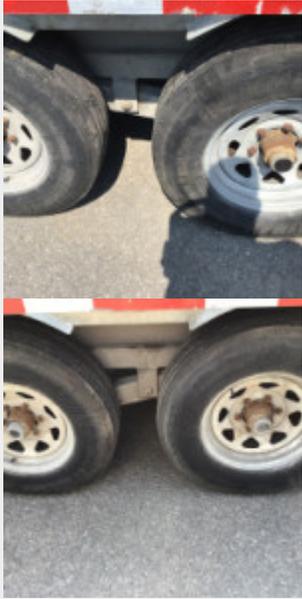
Section	Niveau de dommage	Types de dommage	Détails	Photo
Roue avant droite	Majeur	Rouille	les bolts des rimes rouilles
