Fiche descriptive sommaire et rapport de dommages

Emplacement BOISBRIAND

Type d'actif Remorque utilitaire

Marque / Modèle / Année RC TRAILERS RWT 7X16TA3 2022

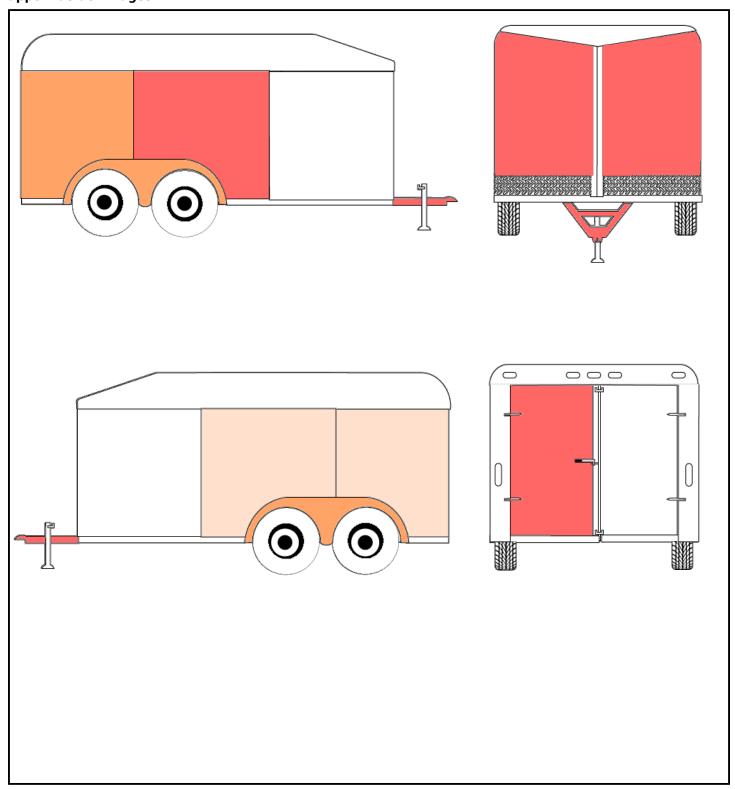
Rapport de dommages

Condition le frame, chaîne et le cochon sont rouillés, le panneau avant aluminium est à remplacer car il est bossé et tordu. Les 2 ailes sont tordues, porte arrière, les visses sont rouillées et le mécanisme de la porte rouillé, murs extérieurs sont égratignés à quelques endroits et bossés.
