Emplacement	BOISBRIAND
Type d'actif	Automobile
Marque / Modèle / Année	HONDA CIVIC LX 2015
NIV	2HGFB2E47FH017864
Odomètre	203604 km
Nombre de clés	2

Rapport de dommages

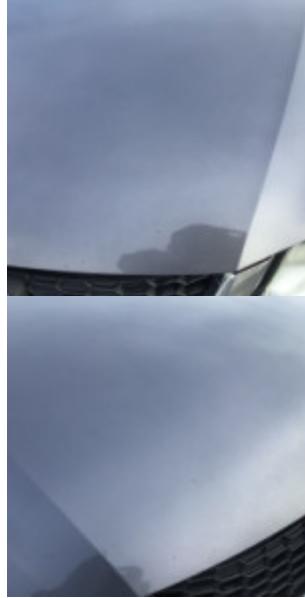
Section	Niveau de dommage	Types de dommage	Détails	Photo
Capot (centre)	Majeur	Éclat de peinture

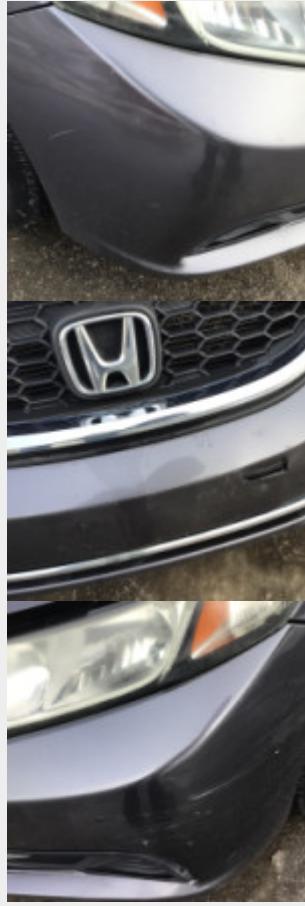
Pare-chocs avant	Majeur	Bris, Égratignure(s)

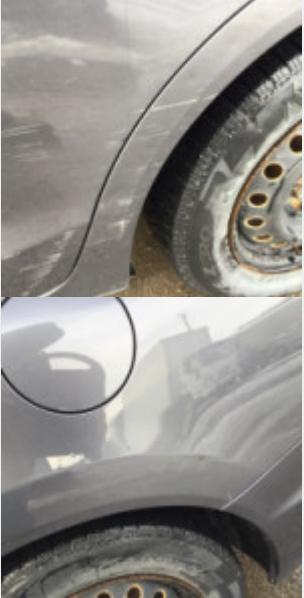
Aile arrière gauche	Majeur	Égratignure(s)

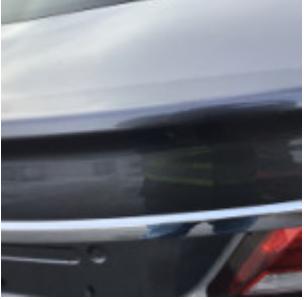
Arrière	Modéré	Égratignure(s)

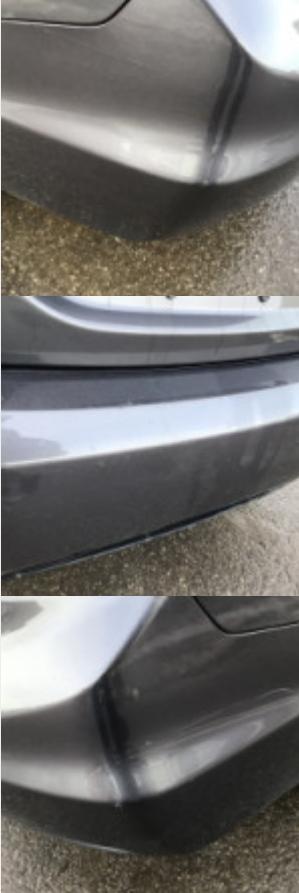
Section	Niveau de dommage	Types de dommage	Détails	Photo
Pare-chocs arrière	Majeur	Égratignure(s)

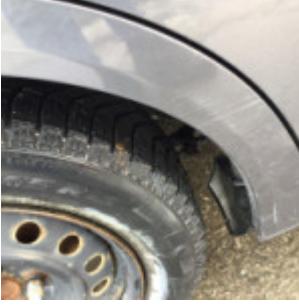
Aile arrière droite	Majeur	Égratignure(s)

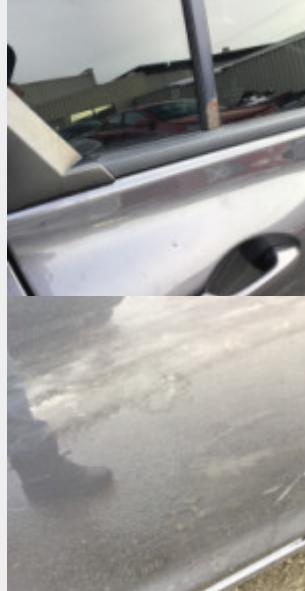
Section	Niveau de dommage	Types de dommage	Détails	Photo
Porte arrière droite (section principale)	Majeur	Rouille, Égratignure(s)

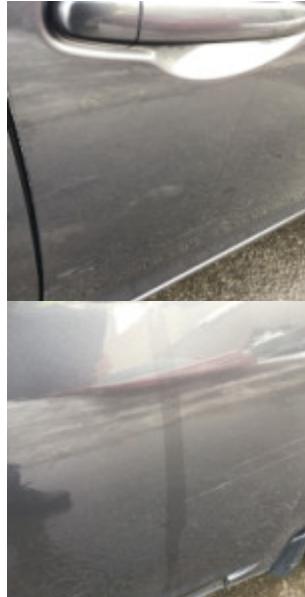
Porte avant droite (section principale)	Majeur	Égratignure(s)

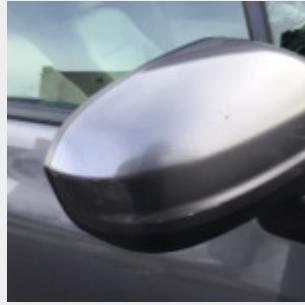
Rétroviseur droit	Majeur	Égratignure(s)
