<b>Emplacement</b>	LÉVIS
<b>Type d'actif</b>	Remorque utilitaire
<b>Marque / Modèle / Année</b>	ALCOM LLC STEALTH C7X12 2023
<b>NIV</b>	5WFBE1225PW133805
<b>Odomètre</b>	
<b>Nombre de clés</b>

**Rapport de dommages**

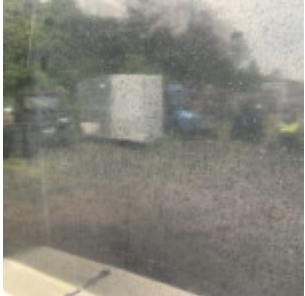
Section	Niveau de dommage	Types de dommage	Détails	Photo
Panneau milieu droite	Mineur	Égratignure(s)

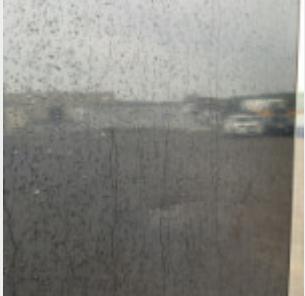
Panneau avant droite	Mineur	Bosse(s), Égratignure(s)

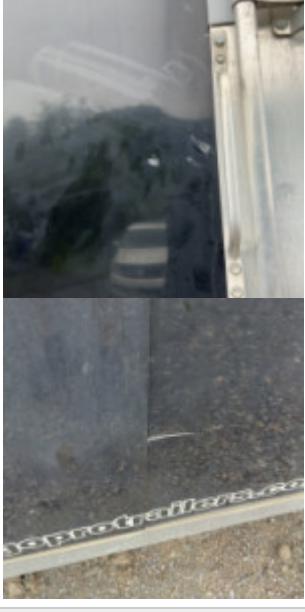
Porte arrière droite	Mineur	Bosse(s), Égratignure(s)

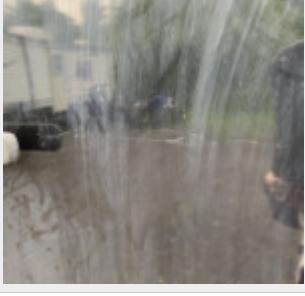
Porte arrière gauche	Mineur	Égratignure(s)

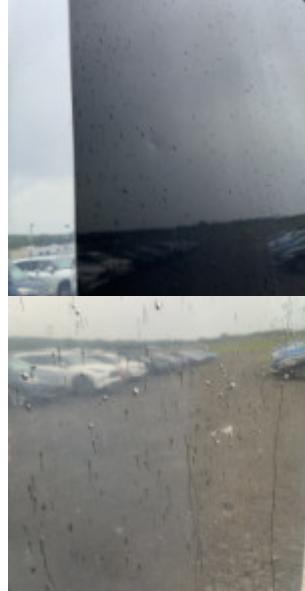
Section	Niveau de dommage	Types de dommage	Détails	Photo
Panneau avant gauche	Mineur	Bosse(s), Égratignure(s)

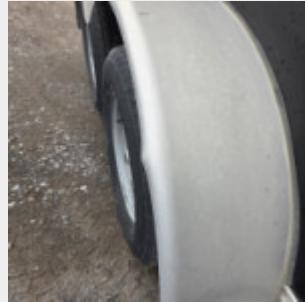
Contour de l'aile droite	Mineur	Bosse(s)

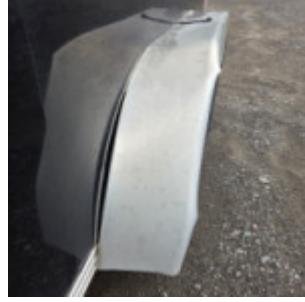
Contour de l'aile gauche	Modéré	Bris, Bosse(s)
