<b>Emplacement</b>	LÉVIS
<b>Type d'actif</b>	Automobile
<b>Marque / Modèle / Année</b>	MAZDA CX-5 GS 2020
<b>NIV</b>	JM3KFBCM0L0812332
<b>Odomètre</b>	84020 km
<b>Nombre de clés</b>	1

**Rapport de dommages**

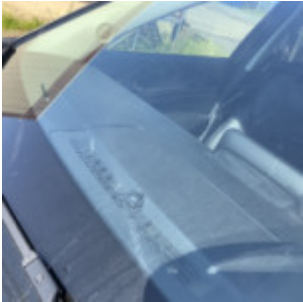
Section	Niveau de dommage	Types de dommage	Détails	Photo
Pare-brise avant	Mineur	Cassure

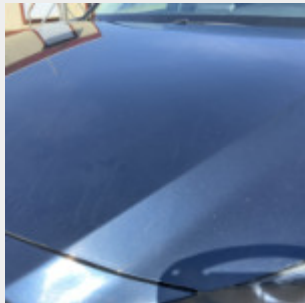
Section	Niveau de dommage	Types de dommage	Détails	Photo
Capot (côté aile gauche)	Mineur	Éclat de peinture, Égratignure(s)

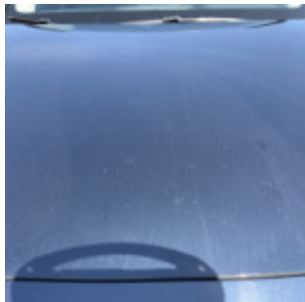
Capot (centre)	Mineur	Éclat de peinture, Égratignure(s)

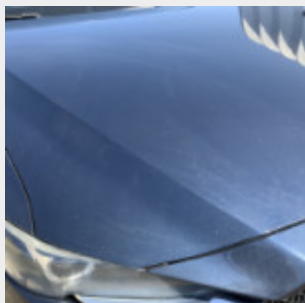
Capot (côté aile droite)	Mineur	Éclat de peinture, Égratignure(s)

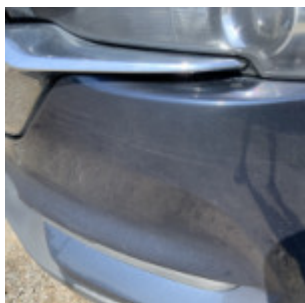
Pare-chocs avant	Mineur	Égratignure(s)

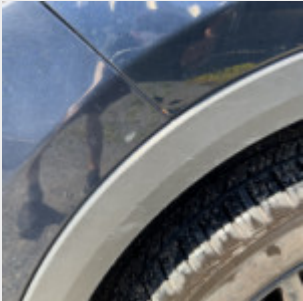
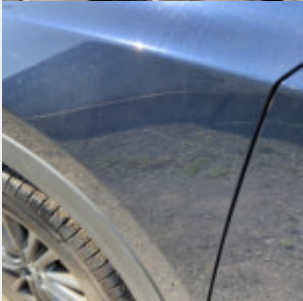
Section	Niveau de dommage	Types de dommage	Détails	Photo
Aile avant gauche	Mineur	Rouille, Égratignure(s)

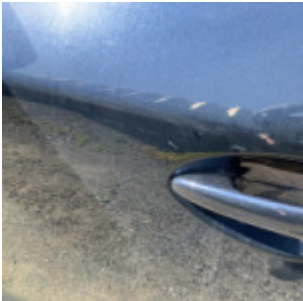
Porte avant gauche (section principale)	Mineur	Égratignure(s)

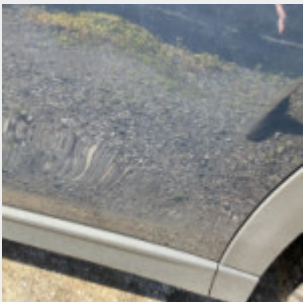
Porte arrière gauche (section principale)	Mineur	Éclat de peinture

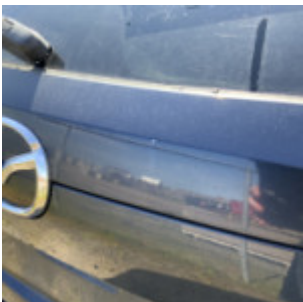
Arrière	Mineur	Éclat de peinture

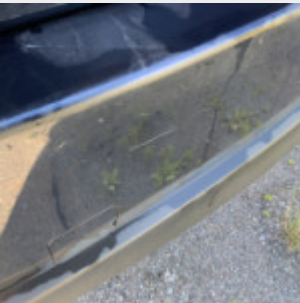
Section	Niveau de dommage	Types de dommage	Détails	Photo
Pare-chocs arrière	Mineur	Égratignure(s)
