Emplacement	BOISBRIAND
Type d'actif	Automobile
Marque / Modèle / Année	HYUNDAI ACCENT SE 2015
NIV	KMHCT5AE9FU231620
Odomètre	155669 km
Nombre de clés	2

Rapport de dommages

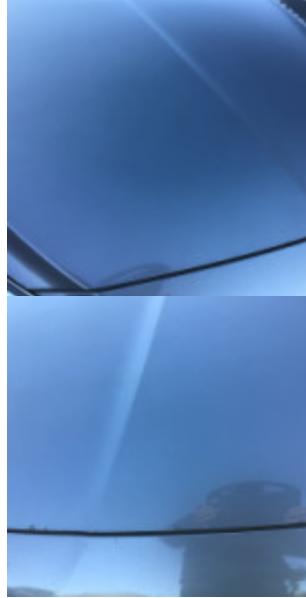
Section	Niveau de dommage	Types de dommage	Détails	Photo
Capot (centre)	Modéré	Éclat de peinture

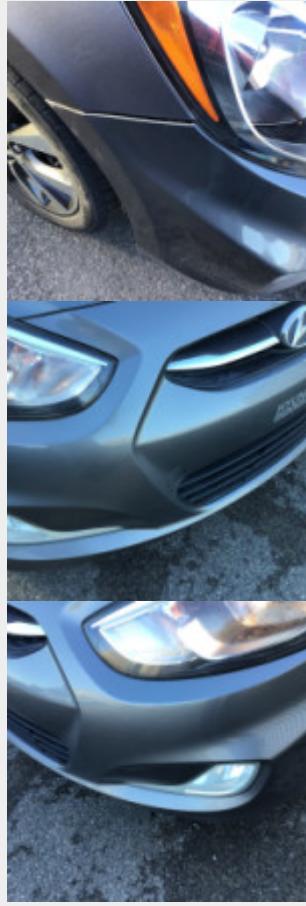
Pare-chocs avant	Mineur	Autre, Éclat de peinture	bumper décrocher cote droite un peu

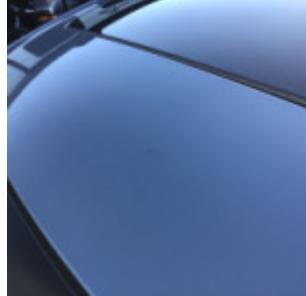
Section	Niveau de dommage	Types de dommage	Détails	Photo
Toit	Mineur	Éclat de peinture

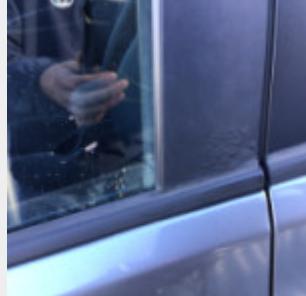
Montant central - côté gauche	Majeur	Rouille

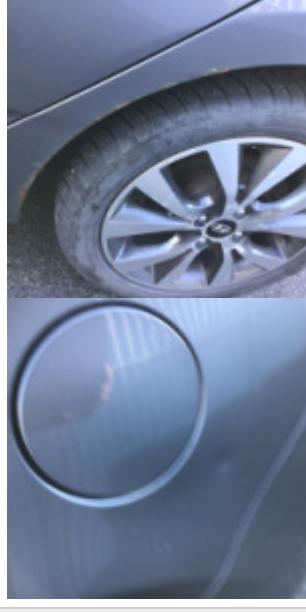
Aile arrière gauche	Majeur	Bosse(s), Rouille

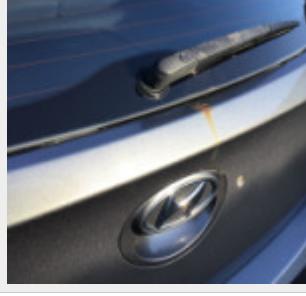
Arrière	Majeur	Rouille

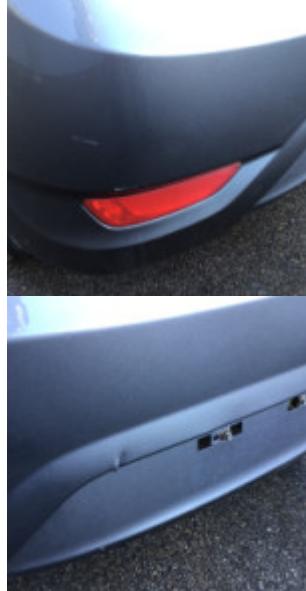
Section	Niveau de dommage	Types de dommage	Détails	Photo
Pare-chocs arrière	Modéré	Bosse(s), Égratignure(s)

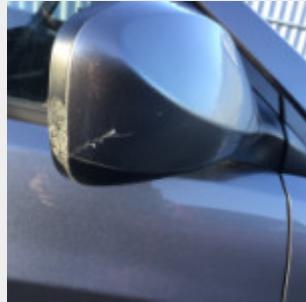
Rétroviseur droite	Majeur	Égratignure(s)

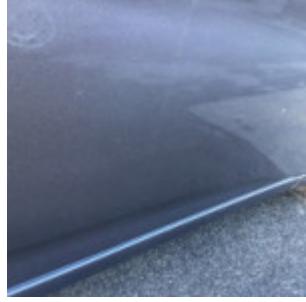
Porte avant droite (section principale)	Majeur	Égratignure(s)
