Emplacement	BOISBRIAND
Type d'actif	Automobile
Marque / Modèle / Année	CHEVROLET SPARK LT 2017
NIV	KL8CD6SAXHC816520
Odomètre	326527 km
Nombre de clés	2

Rapport de dommages

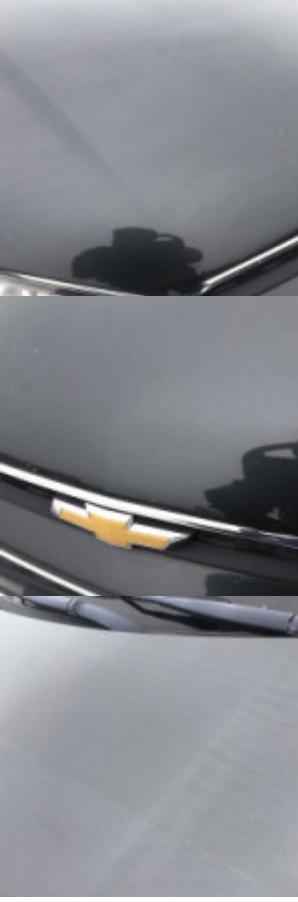
Section	Niveau de dommage	Types de dommage	Détails	Photo
Capot (centre)	Majeur	Éclat de peinture

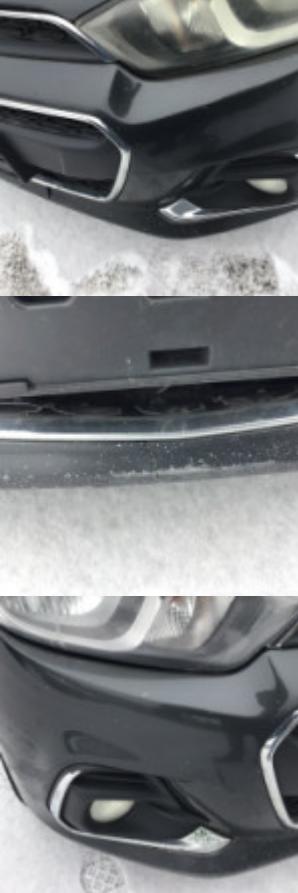
Section	Niveau de dommage	Types de dommage	Détails	Photo
Pare-chocs avant	Majeur	Bris, Éclat de peinture

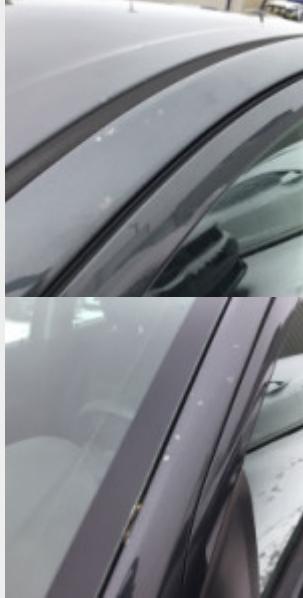
Haut des portes - côté gauche	Majeur	Retouche de peinture

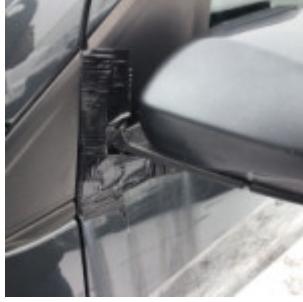
Rétroviseur gauche	Majeur	Bris	retenue avec du tape noir

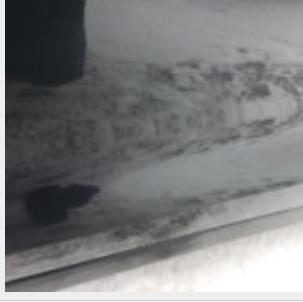
Porte avant gauche (section principale)	Modéré	Éclat de peinture

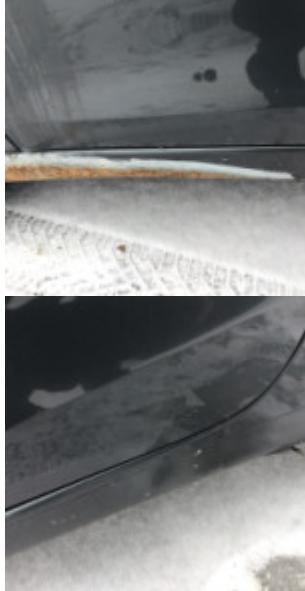
Section	Niveau de dommage	Types de dommage	Détails	Photo
Jupe gauche	Majeur	Usure excessive, Rouille

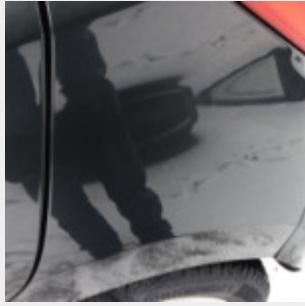
Aile arrière gauche	Mineur	Éclat de peinture

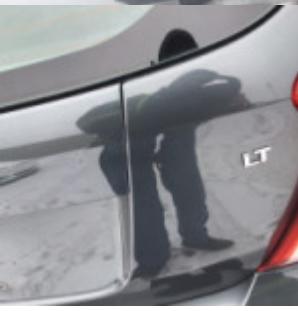
Section	Niveau de dommage	Types de dommage	Détails	Photo
Arrière	Majeur	Bosse(s), Éclat de peinture

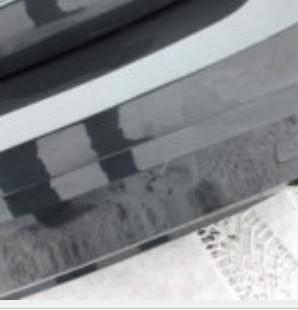
Pare-chocs arrière	Modéré	Égratignure(s)

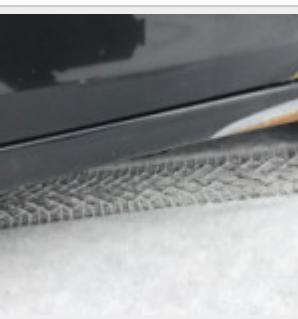
Jupe droite	Majeur	Usure excessive, Rouille

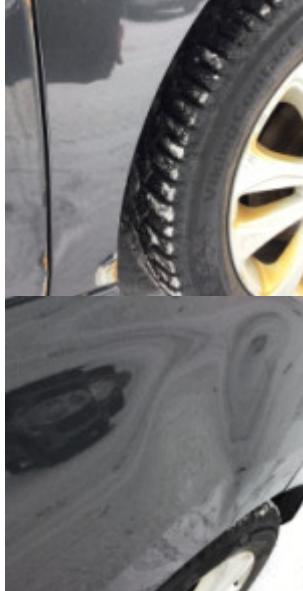
Section	Niveau de dommage	Types de dommage	Détails	Photo
Aile avant droite	Majeur	Bosse(s), Éclat de peinture

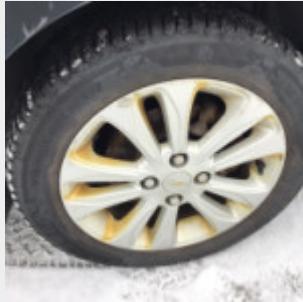
Jante avant gauche	Majeur		poussières de freins

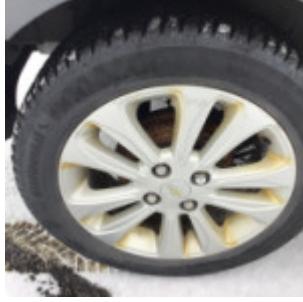
Jante avant droite	Majeur	Autre	poussières de freins

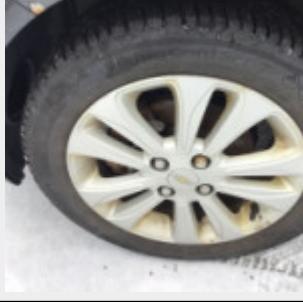
Jante arrière droite	Majeur	Autre	poussières de freins
