Emplacement BOISBRIAND
Type d'actif Automobile
Marque / Modèle / Année HYUNDAI ACCENT GL 2016
NIV KMHCT5AE8GU291311
Odomètre 77046 km
Nombre de clés 2

Rapport de dommages

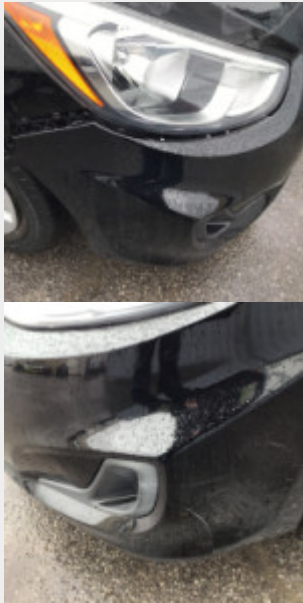
Section	Niveau de dommage	Types de dommage	Détails	Photo
Capot (centre)	Majeur	Éclat de peinture		 
Pare-chocs avant	Majeur	Bris, Besoin d'un remplacement, Égratignure(s)

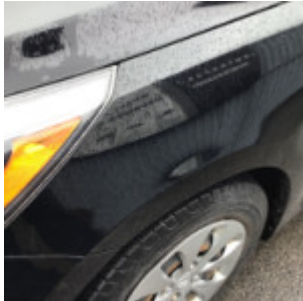
Aile avant gauche	Modéré	Éclat de peinture, Égratignure(s)

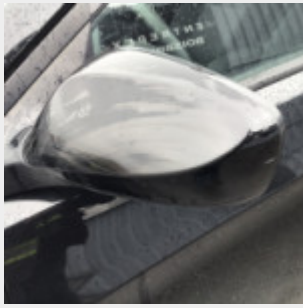
Section	Niveau de dommage	Types de dommage	Détails	Photo
Rétroviseur gauche	Majeur	Égratignure(s)

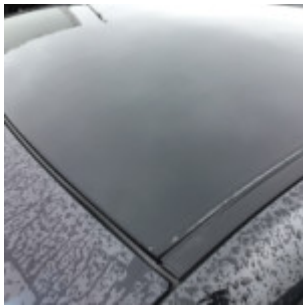
Toît	Majeur	Éclat de peinture

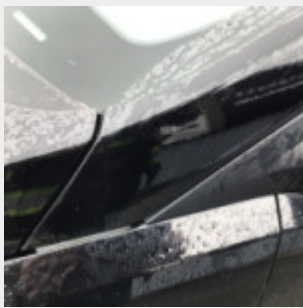
Haut des portes - côté gauche	Mineur	Éclat de peinture

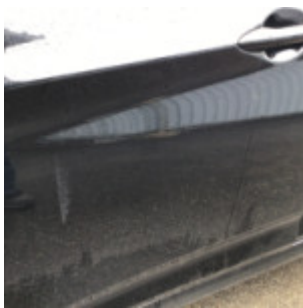
Porte avant gauche (section principale)	Modéré	Éclat de peinture, Égratignure(s)

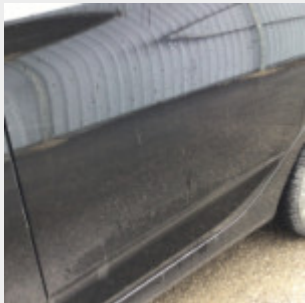
Section	Niveau de dommage	Types de dommage	Détails	Photo
Porte arrière gauche (section principale)	Modéré	Égratignure(s)

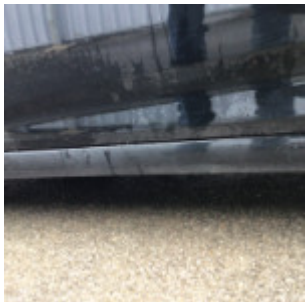
Jupe gauche	Modéré	Égratignure(s)

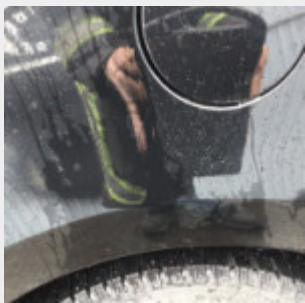
Aile arrière gauche	Mineur	Éclat de peinture, Égratignure(s)

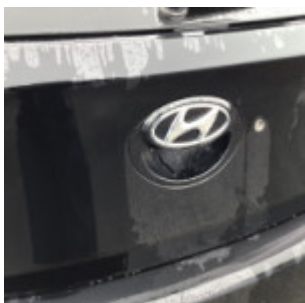
Arrière	Mineur	Égratignure(s)

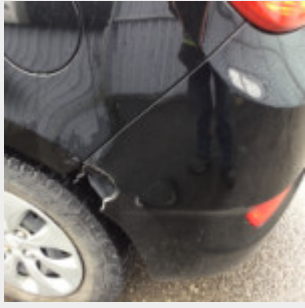
Section	Niveau de dommage	Types de dommage	Détails	Photo
Pare-chocs arrière	Majeur	Bris, Besoin d'un remplacement

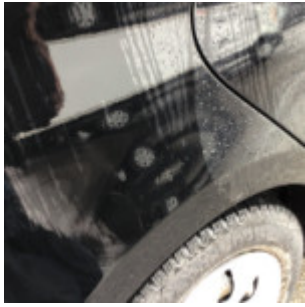
Aile arrière droite	Majeur	Égratignure(s)

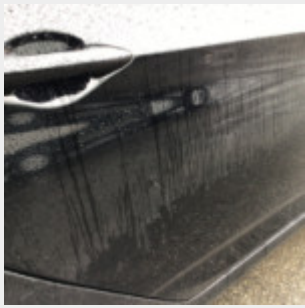
Porte arrière droite (section principale)	Majeur	Éclat de peinture, Égratignure(s)

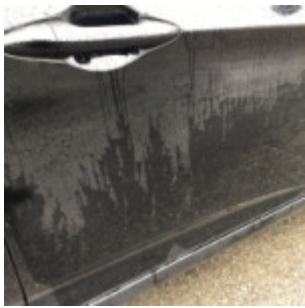
Porte avant droite (section principale)	Majeur	Éclat de peinture

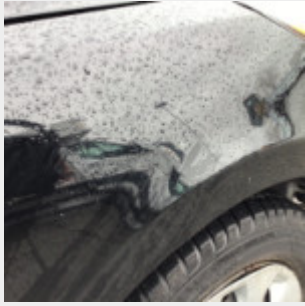
Section	Niveau de dommage	Types de dommage	Détails	Photo
Aile avant droite	Modéré	Égratignure(s)
