Emplacement	BOISBRIAND
Type d'actif	Automobile
Marque / Modèle / Année	HYUNDAI ELANTRA GL 2014
NIV	5NPDH4AE9EH457198
Odomètre	120650 km
Nombre de clés	2

Rapport de dommages

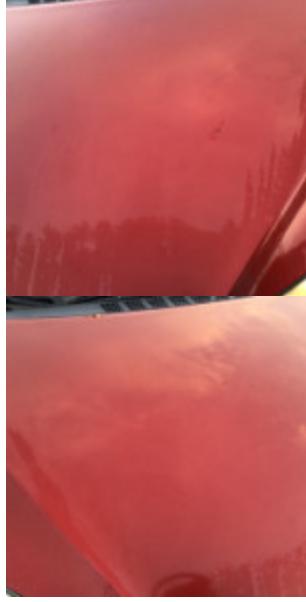
Section	Niveau de dommage	Types de dommage	Détails	Photo
Capot (centre)	Majeur	Éclat de peinture

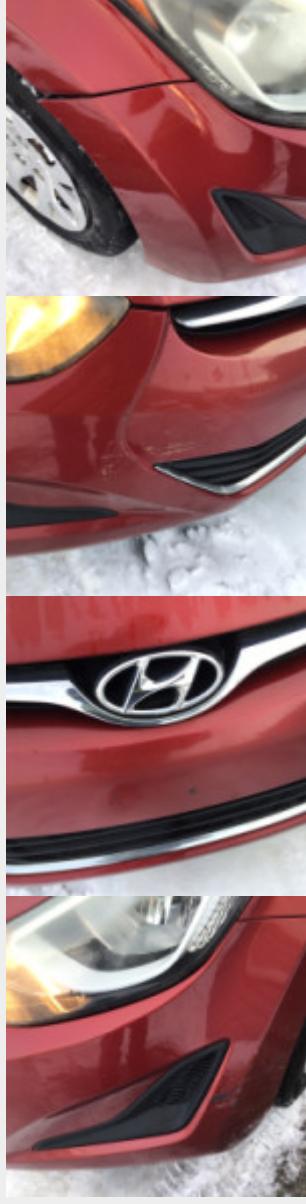
Section	Niveau de dommage	Types de dommage	Détails	Photo
Pare-chocs avant	Majeur	Bris, Besoin d'un remplacement, Éclat de peinture, Égratignure(s)

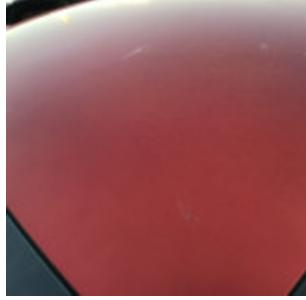
Toit	Majeur	Éclat de peinture

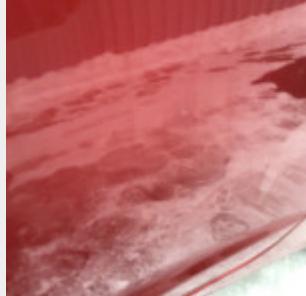
Section	Niveau de dommage	Types de dommage	Détails	Photo
Porte arrière gauche (section principale)	Modéré	Éclat de peinture

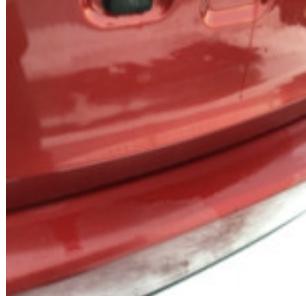
Arrière	Mineur	Égratignure(s)

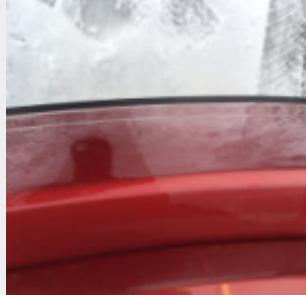
Pare-chocs arrière	Mineur	Éclat de peinture

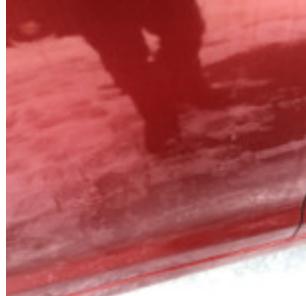
Porte avant droite (section principale)	Modéré	Bosse(s), Égratignure(s)

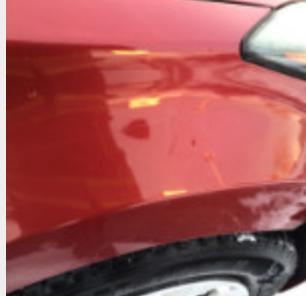
Section	Niveau de dommage	Types de dommage	Détails	Photo
Aile avant droite		Égratignure(s)
