<b>Emplacement</b>	LÉVIS
<b>Type d'actif</b>	Tracteur de van
<b>Marque / Modèle / Année</b>	VOLVO TRUCK VNL 780 2017
<b>NIV</b>	4V4NC9EH1HN984617
<b>Odomètre</b>	1548112 km
<b>Nombre de clés</b>	2

**Rapport de dommages**

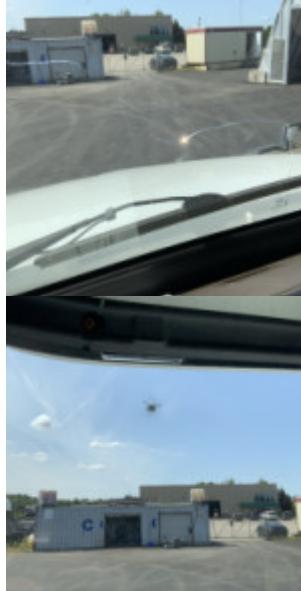
Section	Niveau de dommage	Types de dommage	Détails	Photo
Pare-brise côté conducteur	Majeur	Cassure

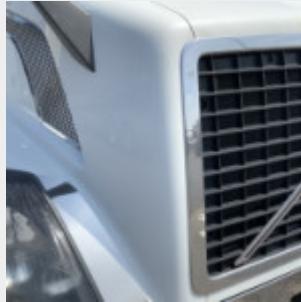
Aile avant droit	Modéré	Éclat de peinture, Retouche de peinture

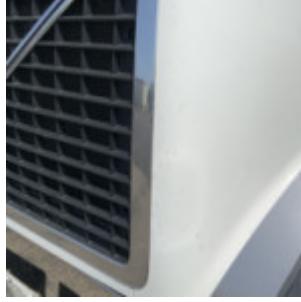
Aile avant gauche	Modéré	Éclat de peinture, Retouche de peinture

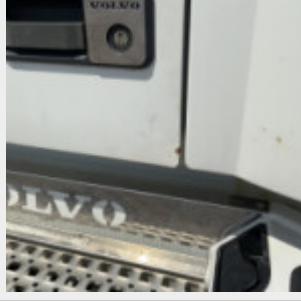
Portière	Mineur	Éclat de peinture, Rouille
