**Folio** V36005  
**Emplacement** LÉVIS  
**Type d'actif** Remorque utilitaire  
**Marque / Modèle / Année** SEED CARGO SC7X14TA2 2022  
**NIV** 7PKBE1426N1001734  
**Odomètre**  
**Nombre de clés**

**Rapport de dommages**

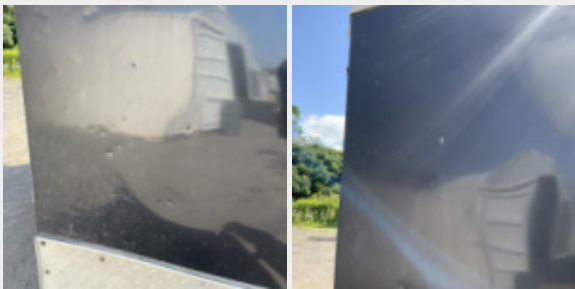
| Section | Niveau de dommage | Types de dommage | Détails | Photo |
|---|---|---|---|---|
| Panneau avant droite | Mineur | Bosse(s), Éclat de peinture, Égratignure(s) | | |

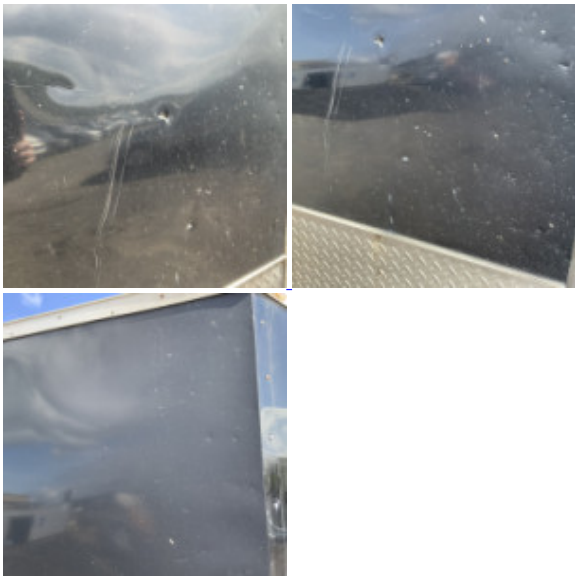
| Section | Niveau de dommage | Types de dommage | Détails | Photo |
|---|---|---|---|---|
| Panneau avant gauche | Majeur | Bris, Bosse(s), Éclat de peinture, Égratignure(s) | | |

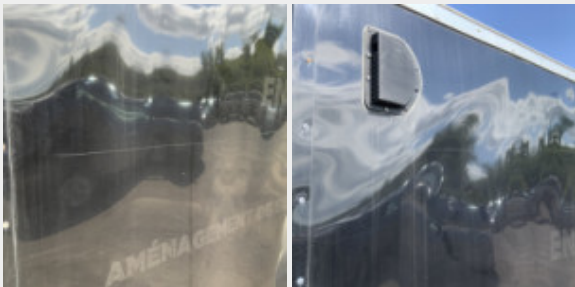
| Section | Niveau de dommage | Types de dommage | Détails | Photo |
|---|---|---|---|---|
| Panneau devant gauche | Mineur | Bosse(s), Égratignure(s) | | |
