Emplacement	LÉVIS
Type d'actif	Automobile
Marque / Modèle / Année	HONDA CR-V EX-L 2017
NIV	2HKRW2H89HH108935
Odomètre	122483 km
Nombre de clés	2

Rapport de dommages

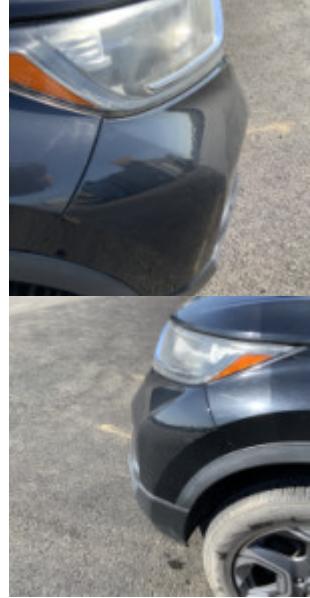
Section	Niveau de dommage	Types de dommage	Détails	Photo
Pare-chocs avant	Mineur	Égratignure(s)

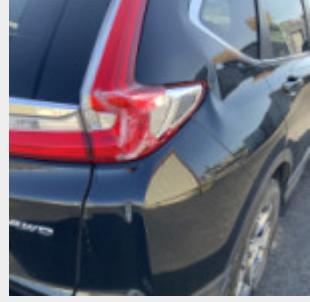
Feu arrière gauche	Majeur	Cassure, Besoin d'un remplacement

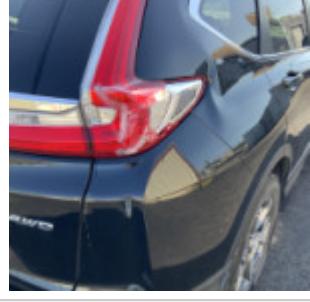
Aile arrière droite	Modéré	Bosse(s), Égratignure(s)

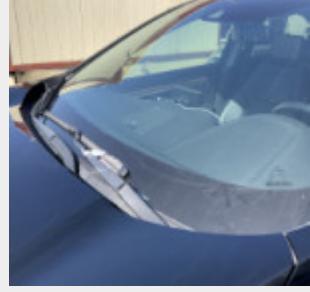
Pare-brise avant	Modéré	Cassure

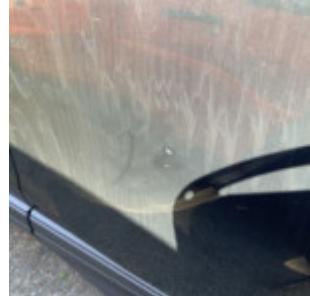
Section	Niveau de dommage	Types de dommage	Détails	Photo
Porte arrière gauche (section principale)	Mineur	Égratignure(s)
