Emplacement	BOISBRIAND
Type d'actif	Remorque commerciale (Dry Van, Reefer, Flat deck)
Marque / Modèle / Année	TIMMINS DDL48 1999
NIV	2P912NHGXXT017097
Odomètre	
Nombre de clés	0

Rapport de dommages

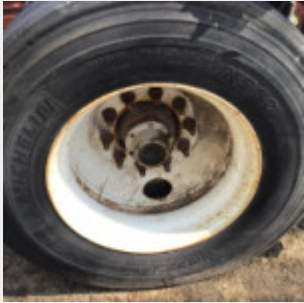
Section	Niveau de dommage	Types de dommage	Détails	Photo
Pneu arrière droit extérieur	Majeur	Usure excessive

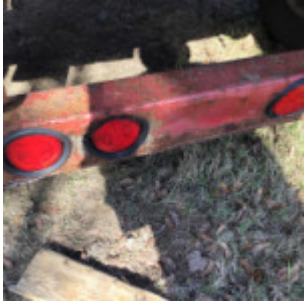
Châssis	Majeur	Bosse(s), Rouille

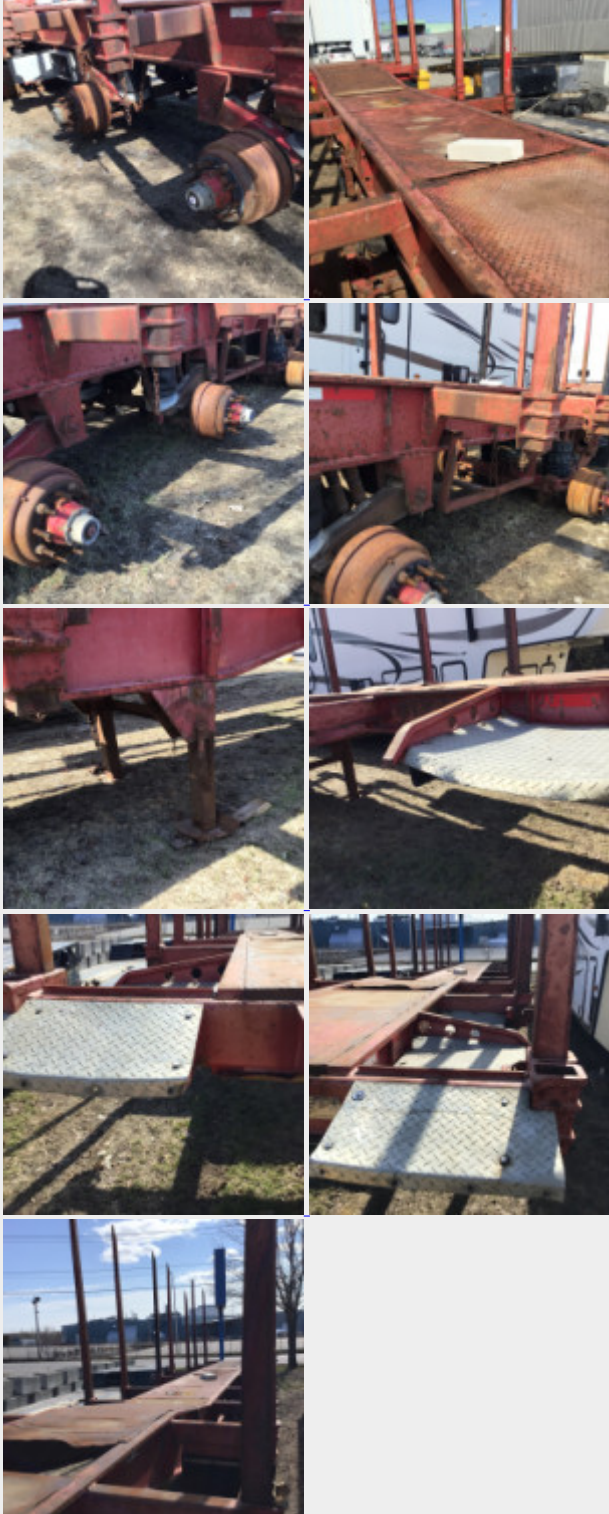
Section	Niveau de dommage	Types de dommage	Détails	Photo
Châssis	Majeur	Bosse(s), Usure excessive, Éclat de peinture, Rouille, Égratignure(s)
