Emplacement	BOISBRIAND
Type d'actif	Tracteur de van
Marque / Modèle / Année	KENWORTH T800 1994
NIV	2xKDDBOX3RM932258
Odomètre	144778 km
Nombre de clés	2

Rapport de dommages

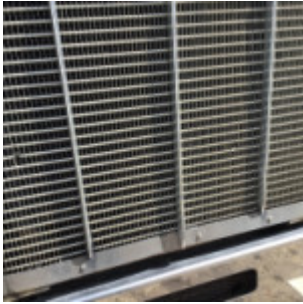
Section	Niveau de dommage	Types de dommage	Détails	Photo
Calandre	Modéré	Usure excessive, Égratignure(s)

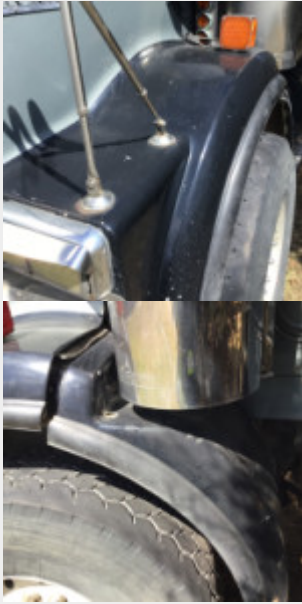
Section	Niveau de dommage	Types de dommage	Détails	Photo
Aile avant gauche	Majeur	Bris, Usure excessive, Éclat de peinture, Égratignure(s)

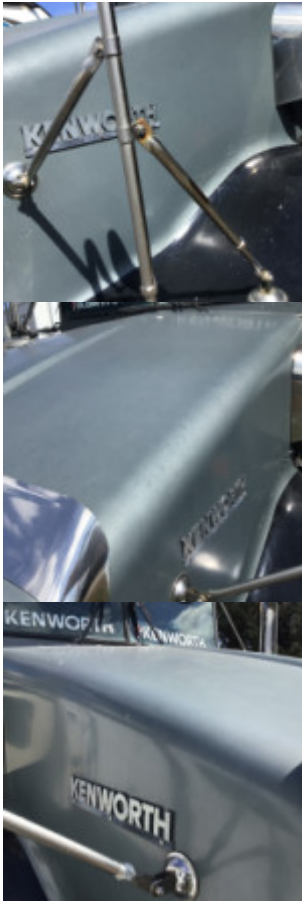
Capot	Majeur	Éclat de peinture, Égratignure(s)

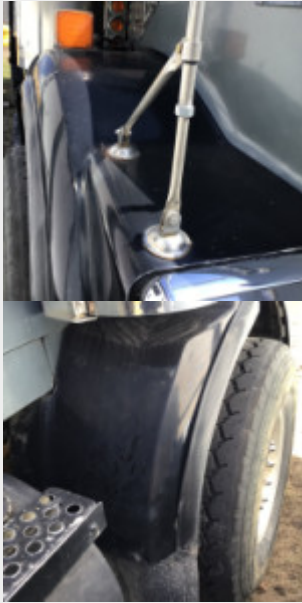
Section	Niveau de dommage	Types de dommage	Détails	Photo
Aile avant droit	Majeur	Usure excessive, Éclat de peinture, Égratignure(s)

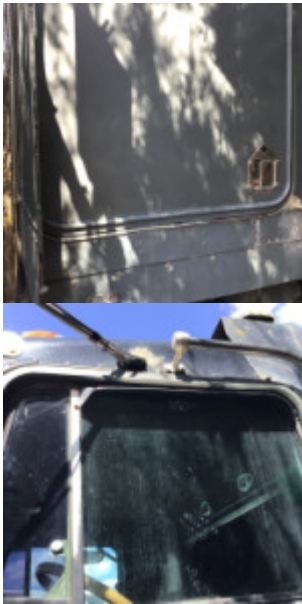
Portière	Majeur	Usure excessive, Rouille, Égratignure(s)

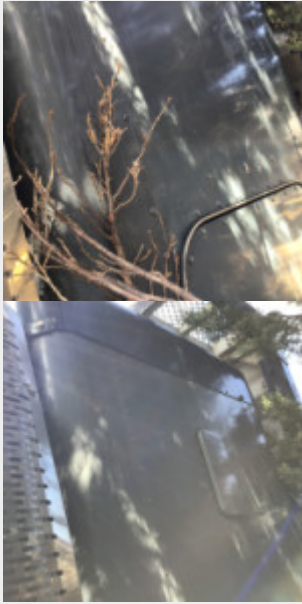
Section	Niveau de dommage	Types de dommage	Détails	Photo
Carrosserie côté gauche	Majeur	Usure excessive, Égratignure(s)

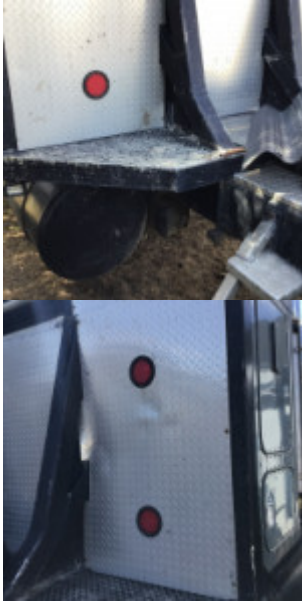
Carrosserie arrière bas	Majeur	Bosse(s), Usure excessive, Éclat de peinture, Égratignure(s)

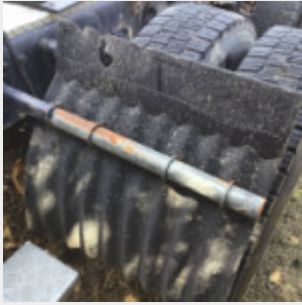
Aile avant des roues arrières	Majeur	Bris, Rouille

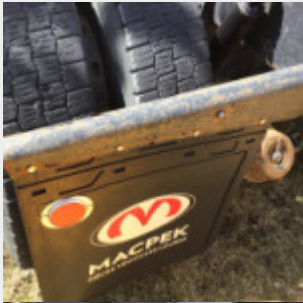
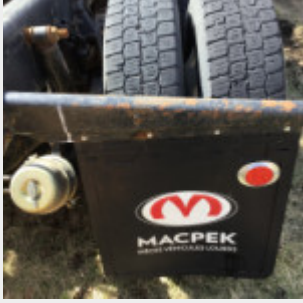
Section	Niveau de dommage	Types de dommage	Détails	Photo
Châssis section du milieu	Majeur	Usure excessive, Éclat de peinture, Rouille, Égratignure(s)		 
Pare-chocs arrière section de gauche	Majeur	Rouille, Égratignure(s)

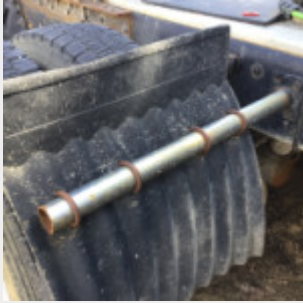
Section	Niveau de dommage	Types de dommage	Détails	Photo
Châssis section arrière	Majeur	Usure excessive, Éclat de peinture, Rouille, Égratignure(s)		 
Aile avant des roues arrières	Majeur	Éclat de peinture, Rouille

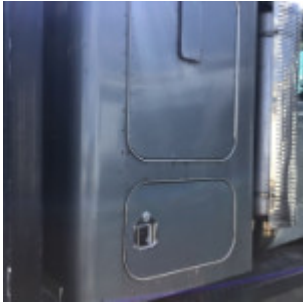
Carrosserie	Majeur	Usure excessive, Éclat de peinture, Rouille, Égratignure(s)
