Emplacement	BOISBRIAND
Type d'actif	Pickup ou VUS gros format
Marque / Modèle / Année	MITSUBISHI OUTLANDER ES 2018
NIV	JA4AZ2A36JZ615139
Odomètre	143394 km
Nombre de clés	1

Rapport de dommages

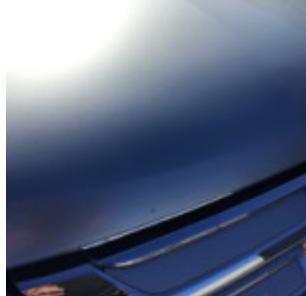
Section	Niveau de dommage	Types de dommage	Détails	Photo
Capot	Mineur	Éclat de peinture

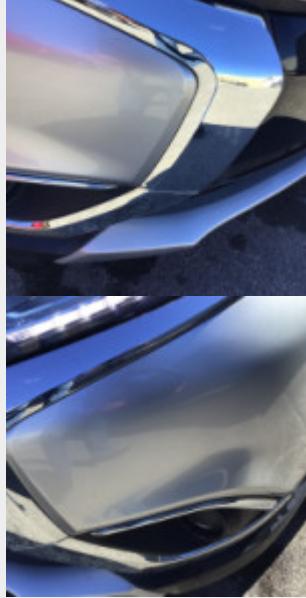
Section	Niveau de dommage	Types de dommage	Détails	Photo
Pare-chocs avant	Mineur	Éclat de peinture

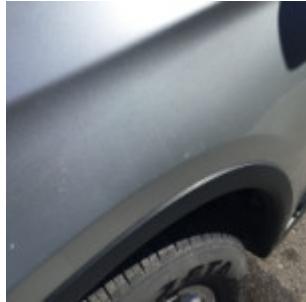
Aile gauche avant	Mineur	Égratignure(s)

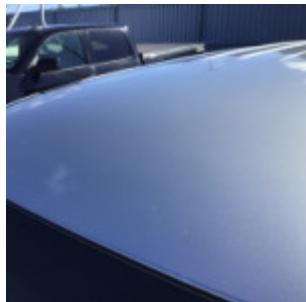
Toit	Modéré	Éclat de peinture

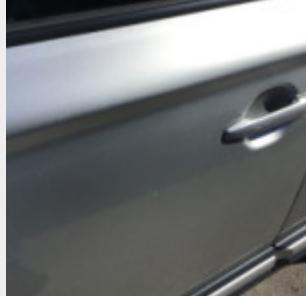
Section	Niveau de dommage	Types de dommage	Détails	Photo
Porte avant gauche	Modéré	Éclat de peinture

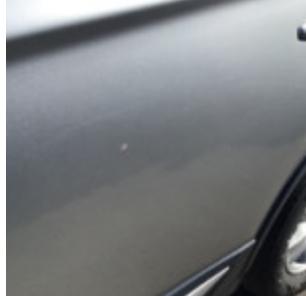
Porte arrière gauche	Modéré	Égratignure(s)

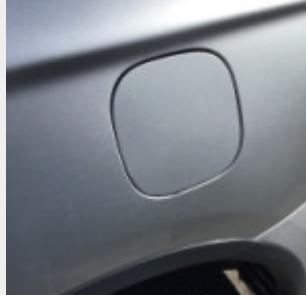
Aile gauche arrière	Mineur	Bosse(s), Égratignure(s)

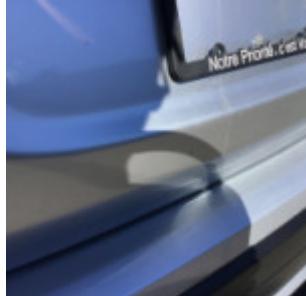
Hayon	Mineur	Égratignure(s)

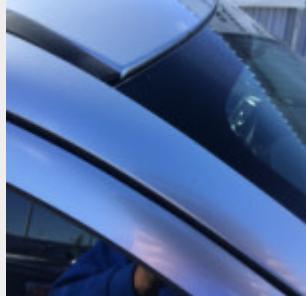
Section	Niveau de dommage	Types de dommage	Détails	Photo
Contour haut de porte droit	Mineur	Éclat de peinture

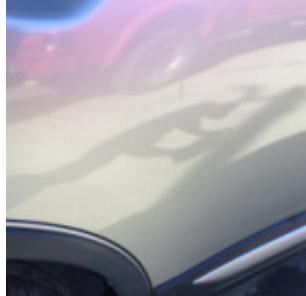
Porte arrière droite	Mineur	Égratignure(s)

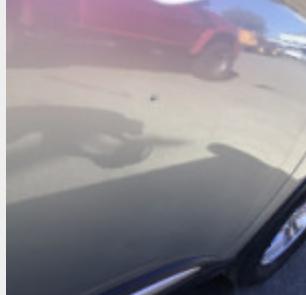
Porte avant droite	Modéré	Égratignure(s)

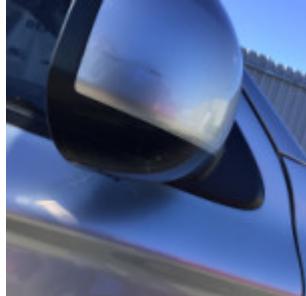
Rétroviseur droit	Modéré	Égratignure(s)

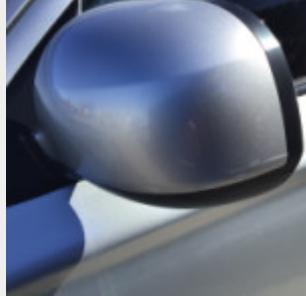
Section	Niveau de dommage	Types de dommage	Détails	Photo
Rétroviseur gauche	Modéré	Égratignure(s)
