**Emplacement** LÉVIS  
**Type d'actif** Automobile  
**Marque / Modèle / Année** NISSAN ROGUE SV 2020  
**NIV** 5N1AT2MVXLC703570  
**Odomètre** 80143 km  
**Nombre de clés** 1

**Rapport de dommages**

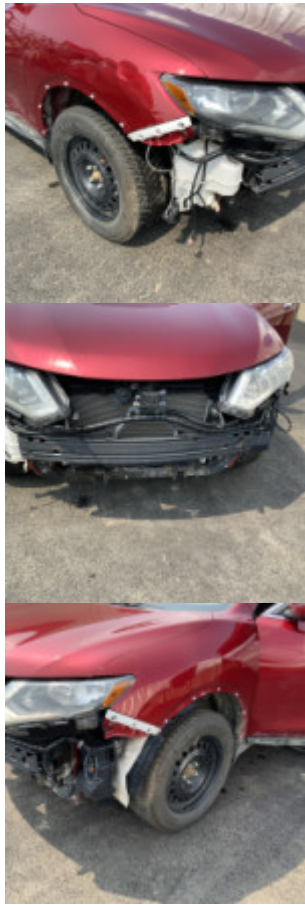
| Section | Niveau de dommage | Types de dommage | Détails | Photo |
|---|---|---|---|---|
| Pare-chocs avant | Majeur | Manquant, Besoin d'un remplacement | | |

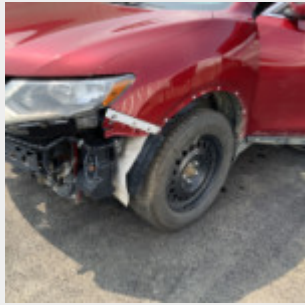
| Section | Niveau de dommage | Types de dommage | Détails | Photo |
|---|---|---|---|---|
| Aile avant gauche | Majeur | Manquant, Besoin d'un remplacement | | |

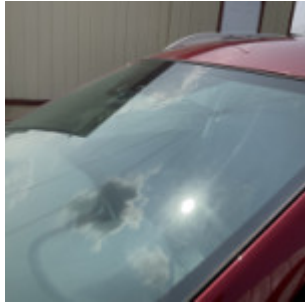
| Section | Niveau de dommage | Types de dommage | Détails | Photo |
|---|---|---|---|---|
| Pare-brise avant | Majeur | Cassure, Besoin d'un remplacement | | |

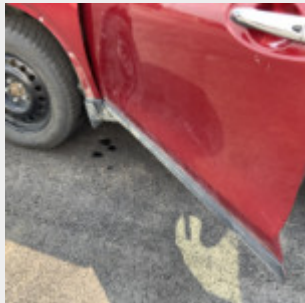
| Section | Niveau de dommage | Types de dommage | Détails | Photo |
|---|---|---|---|---|
| Porte avant gauche (section principale) | Modéré | Égratignure(s) | | |

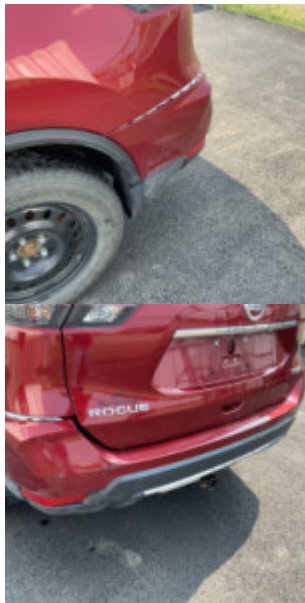
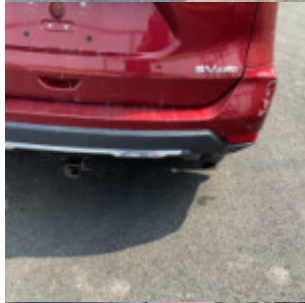
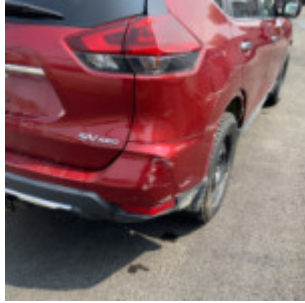
| Section | Niveau de dommage | Types de dommage | Détails | Photo |
|---|---|---|---|---|
| Pare-chocs arrière | Majeur | Cassure, Besoin d'un remplacement | | |

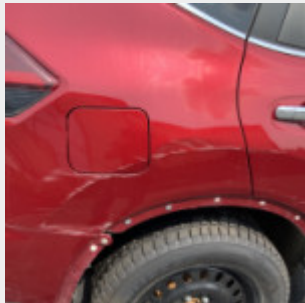
| Section | Niveau de dommage | Types de dommage | Détails | Photo |
|---|---|---|---|---|
| Aile arrière droite | Majeur | Manquant, Égratignure(s) | | |

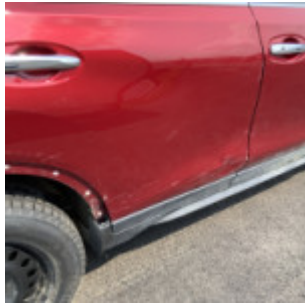
| Section | Niveau de dommage | Types de dommage | Détails | Photo |
|---|---|---|---|---|
| Porte arrière droite (section principale) | Modéré | Égratignure(s) | | |

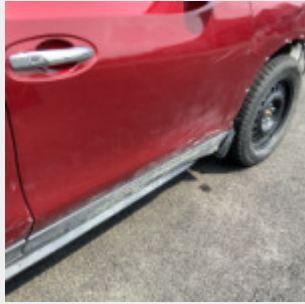
| Section | Niveau de dommage | Types de dommage | Détails | Photo |
|---|---|---|---|---|
| Porte avant droite (section principale) | Modéré | Égratignure(s) | | |

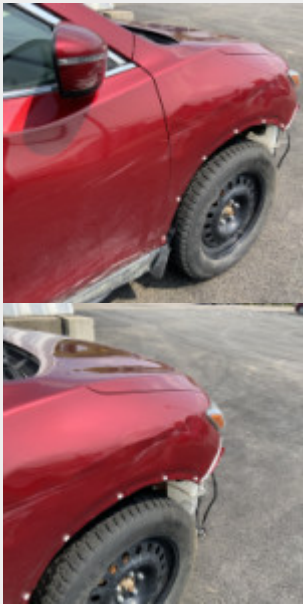
| Section | Niveau de dommage | Types de dommage | Détails | Photo |
|---|---|---|---|---|
| Aile avant droite | Majeur | Manquant, Égratignure(s) | | |
