<b>Emplacement</b>	BOISBRIAND
<b>Type d'actif</b>	Automobile
<b>Marque / Modèle / Année</b>	CHEVROLET CRUZE LT 2018
<b>NIV</b>	1G1BE5SMXJ7121093
<b>Odomètre</b>	124450 km
<b>Nombre de clés</b>	1

**Rapport de dommages**

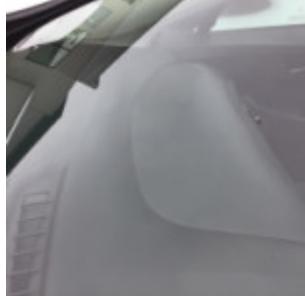
Section	Niveau de dommage	Types de dommage	Détails	Photo
Pare-brise avant	Majeur	Besoin d'un remplacement	point impact

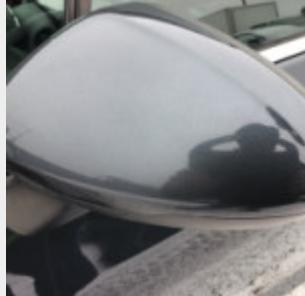
Rétroviseur gauche	Mineur	Éclat de peinture

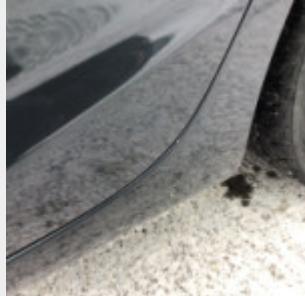
Porte arrière gauche (section principale)	Modéré	Éclat de peinture, Égratignure(s)

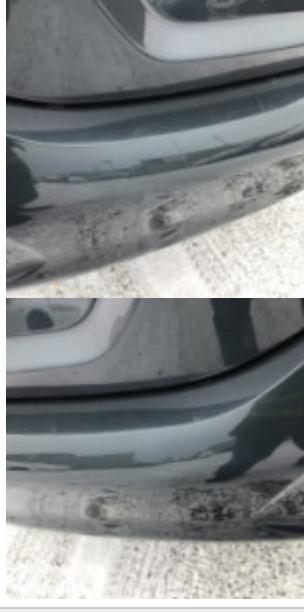
Pare-chocs arrière	Modéré	Égratignure(s)

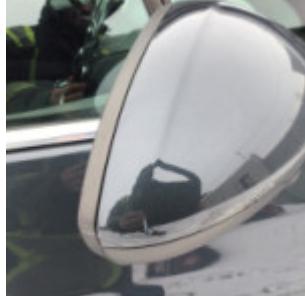
Section	Niveau de dommage	Types de dommage	Détails	Photo
Rétroviseur droite	Modéré	Égratignure(s)

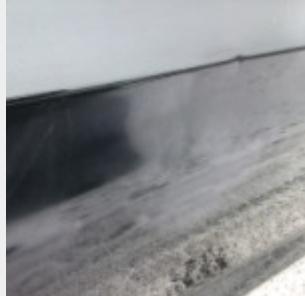
Porte arrière droite (section principale)	Majeur	Bosse(s), Usure excessive

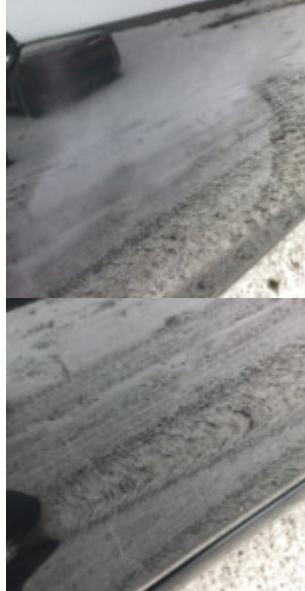
Porte avant droite (section principale)	Majeur	Usure excessive

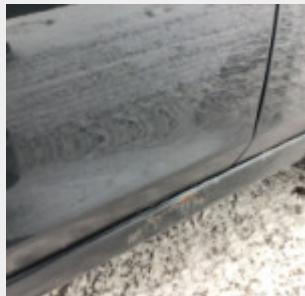
Jupe droite	Majeur	Rouille

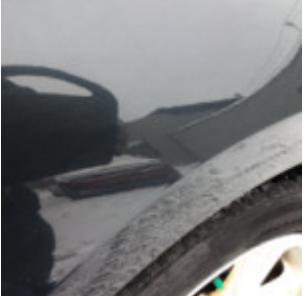
Section	Niveau de dommage	Types de dommage	Détails	Photo
Aile avant droite	Modéré	Éclat de peinture

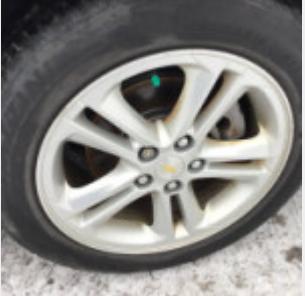
Jante avant droite	Mineur		poussières de freins
