**Emplacement** BOISBRIAND  
**Type d'actif** Automobile  
**Marque / Modèle / Année** NISSAN SENTRA SV 2017  
**NIV** 3N1AB7AP9HL657626  
**Odomètre** 113739 km  
**Nombre de clés** 2

**Rapport de dommages**

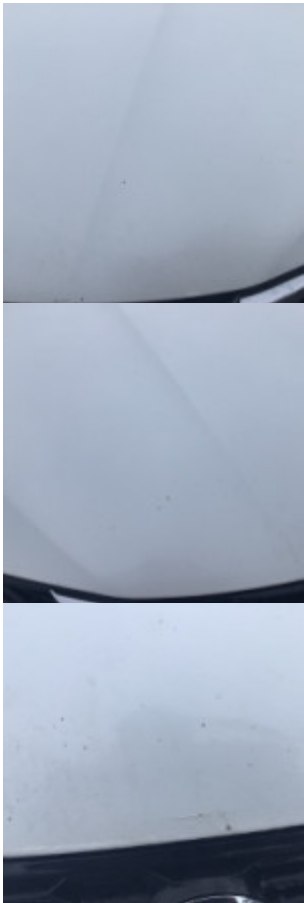
| Section | Niveau de dommage | Types de dommage | Détails | Photo |
|---|---|---|---|---|
| Capot (centre) | Majeur | Éclat de peinture | | |

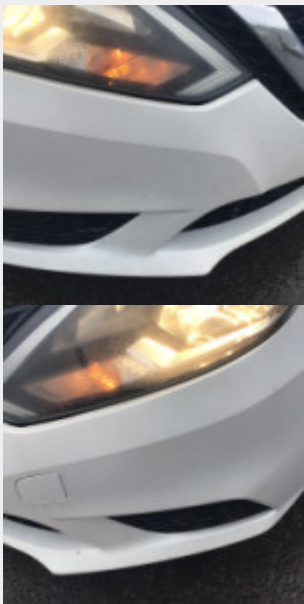
| Section | Niveau de dommage | Types de dommage | Détails | Photo |
|---|---|---|---|---|
| Pare-chocs avant | Modéré | Éclat de peinture | | |

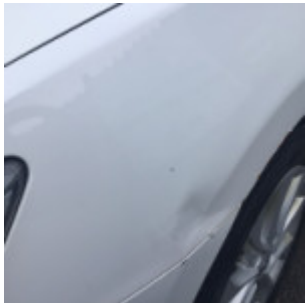
| Section | Niveau de dommage | Types de dommage | Détails | Photo |
|---|---|---|---|---|
| Aile avant gauche | Majeur | Bosse(s), Rouille | | |

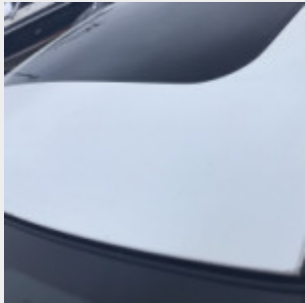
| Section | Niveau de dommage | Types de dommage | Détails | Photo |
|---|---|---|---|---|
| Toit | Majeur | Rouille | | |

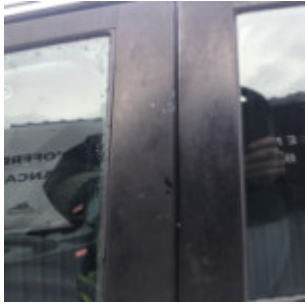
| Section | Niveau de dommage | Types de dommage | Détails | Photo |
|---|---|---|---|---|
| Montant central - côté gauche | Modéré | Égratignure(s) | | |

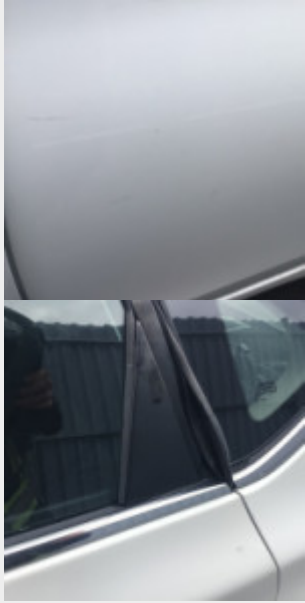
| Section | Niveau de dommage | Types de dommage | Détails | Photo |
|---|---|---|---|---|
| Porte arrière gauche (section principale) | Modéré | Autre, Égratignure(s) | joint de la porte décolle | |

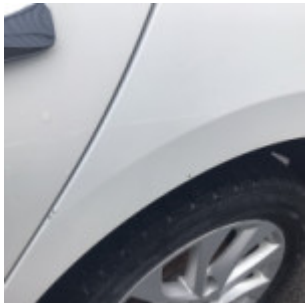
| Section | Niveau de dommage | Types de dommage | Détails | Photo |
|---|---|---|---|---|
| Aile arrière gauche | Modéré | Éclat de peinture | | |

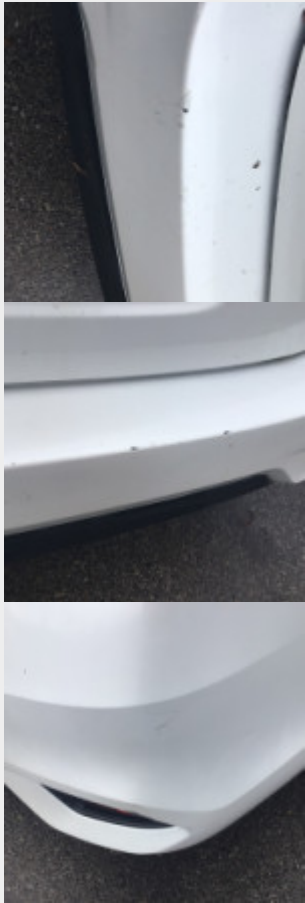
| Section | Niveau de dommage | Types de dommage | Détails | Photo |
|---|---|---|---|---|
| Pare-chocs arrière | Majeur | Égratignure(s) | | |

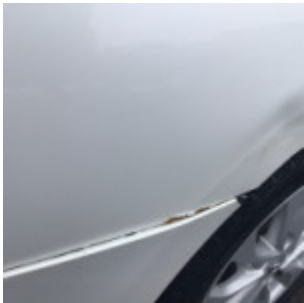
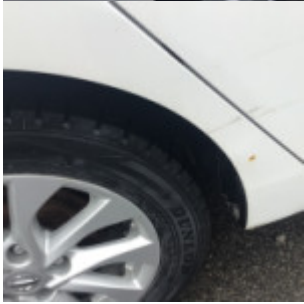
| Section | Niveau de dommage | Types de dommage | Détails | Photo |
|---|---|---|---|---|
| Aile arrière droite | Majeur | Bosse(s), Rouille | | |

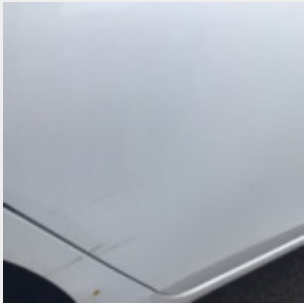
| Section | Niveau de dommage | Types de dommage | Détails | Photo |
|---|---|---|---|---|
| Porte arrière droite (section principale) | Mineur | Égratignure(s) | | |

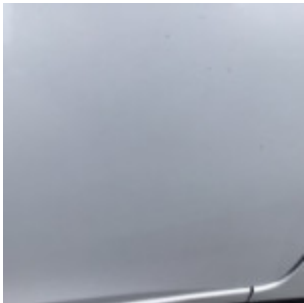
| Section | Niveau de dommage | Types de dommage | Détails | Photo |
|---|---|---|---|---|
| Porte avant droite (section principale) | Modéré | Autre | poussières de freins | |

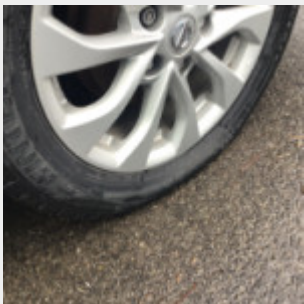
| Section | Niveau de dommage | Types de dommage | Détails | Photo |
|---|---|---|---|---|
| Pneu arrière gauche | Majeur | Autre | pneu dégonfle | |
