Emplacement	BOISBRIAND
Type d'actif	Automobile
Marque / Modèle / Année	HONDA CIVIC LX 2014
NIV	2HGFB2E59EH025410
Odomètre	256040 km
Nombre de clés	1

Rapport de dommages

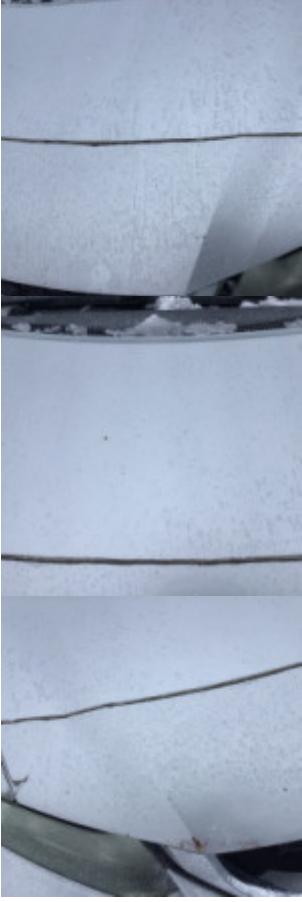
Section	Niveau de dommage	Types de dommage	Détails	Photo
Capot (centre)	Majeur	Bosse(s), Éclat de peinture, Rouille, Égratignure(s)

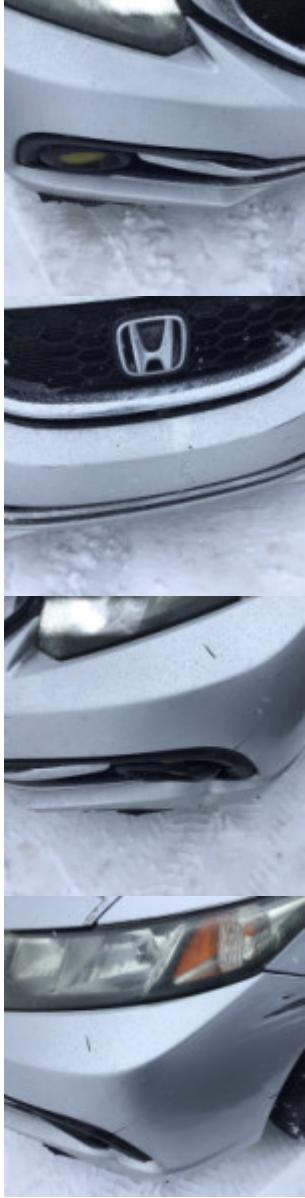
Section	Niveau de dommage	Types de dommage	Détails	Photo
Pare-chocs avant		Bris, Éclat de peinture, Égratignure(s)

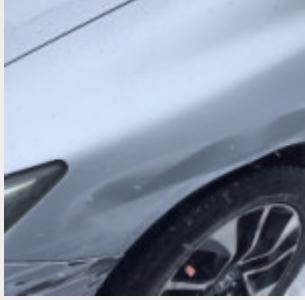
Aile avant gauche	Majeur	Égratignure(s)

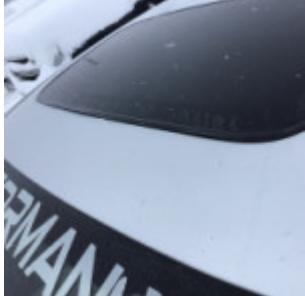
Section	Niveau de dommage	Types de dommage	Détails	Photo
Toit	Majeur	Éclat de peinture

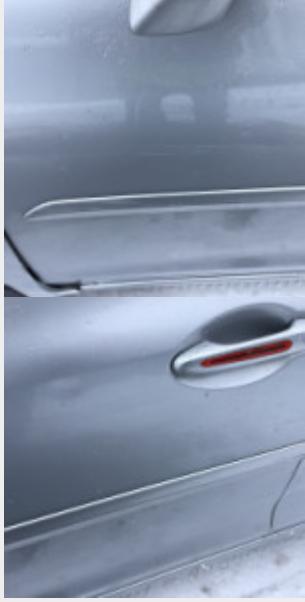
Porte avant gauche (section principale)	Modéré	Égratignure(s)

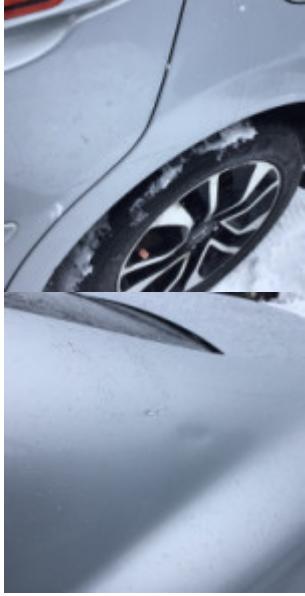
Aile arrière gauche	Mineur	Bosse(s), Égratignure(s)

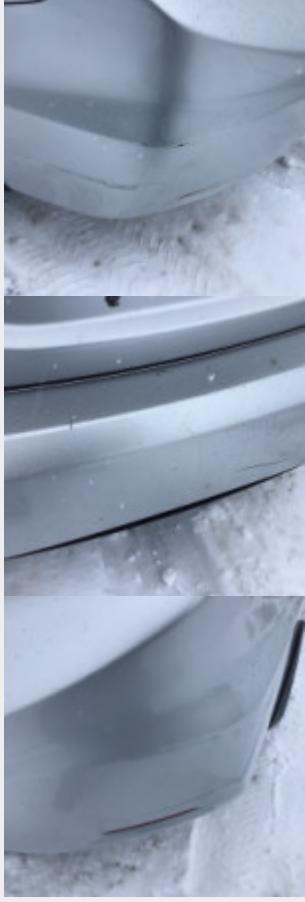
Section	Niveau de dommage	Types de dommage	Détails	Photo
Pare-chocs arrière	Majeur	Égratignure(s)

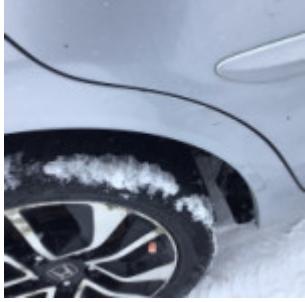
Aile arrière droite	Modéré	Égratignure(s)

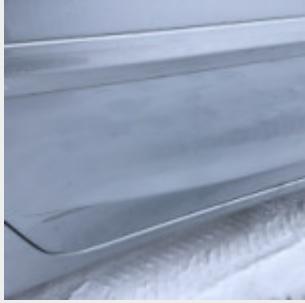
Porte arrière droite (section principale)	Modéré	Égratignure(s)
