Emplacement	BOISBRIAND
Type d'actif	Automobile
Marque / Modèle / Année	HYUNDAI TUCSON SE 2017
NIV	KM8J23A4XHU512009
Odomètre	180887 km
Nombre de clés	1

Rapport de dommages

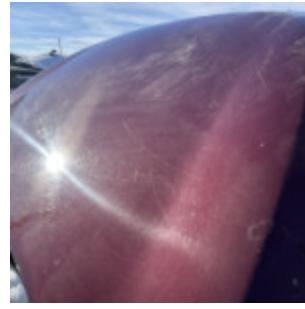
Section	Niveau de dommage	Types de dommage	Détails	Photo
Capot (centre)	Modéré	Égratignure(s)
