**Emplacement** BOISBRIAND  
**Type d'actif** Automobile  
**Marque / Modèle / Année** NISSAN ROGUE 2016  
**NIV** 5N1AT2MV1GC859616  
**Odomètre** 224329 km  
**Nombre de clés** 1

**Rapport de dommages**

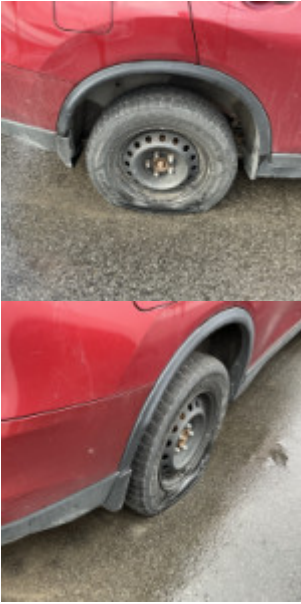
| Section | Niveau de dommage | Types de dommage | Détails | Photo |
|---|---|---|---|---|
| Pneu arrière droit | Majeur | | Crevaision | |

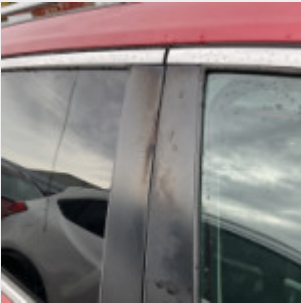
| Section | Niveau de dommage | Types de dommage | Détails | Photo |
|---|---|---|---|---|
| Montant central - côté droit | Modéré | Rouille | | |

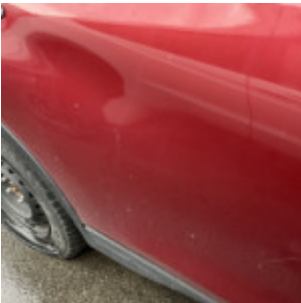
| Section | Niveau de dommage | Types de dommage | Détails | Photo |
|---|---|---|---|---|
| Porte arrière droite (section principale) | Mineur | Égratignure(s) | | |

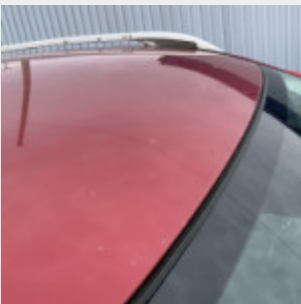
| Section | Niveau de dommage | Types de dommage | Détails | Photo |
|---|---|---|---|---|
| Toit | Mineur | Éclat de peinture | | |

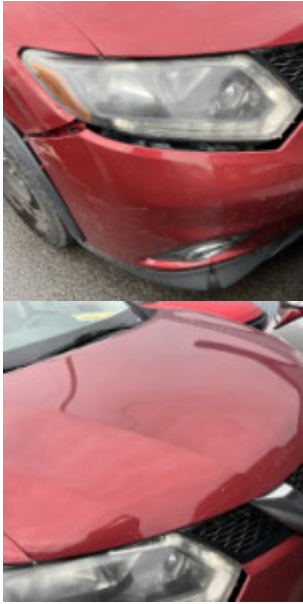
| Section | Niveau de dommage | Types de dommage | Détails | Photo |
|---|---|---|---|---|
| Pare-chocs avant | Majeur | Défectuosité, Bosse(s),<br>Besoin d'un remplacement | | |

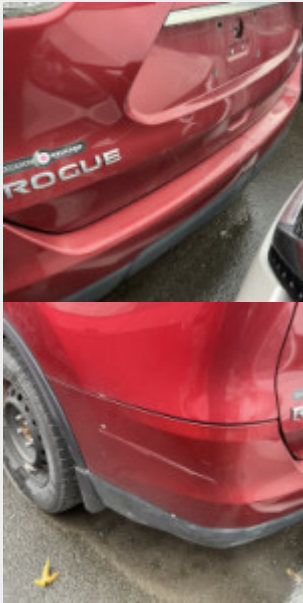
| Section | Niveau de dommage | Types de dommage | Détails | Photo |
|---|---|---|---|---|
| Pare-chocs arrière | Majeur | Bosse(s), Égratignure(s) | | |

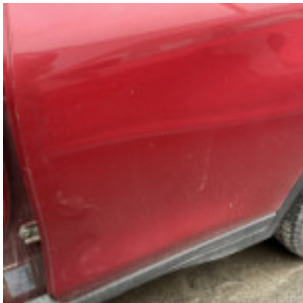
| Section | Niveau de dommage | Types de dommage | Détails | Photo |
|---|---|---|---|---|
| Porte arrière gauche<br>(section principale) | Majeur | Bosse(s), Égratignure(s) | | |
