**Emplacement** LÉVIS  
**Type d'actif** Automobile  
**Marque / Modèle / Année** JEEP GRAND CHEROKEE LAREDO 2017  
**NIV** 1C4RJFAG5HC618881  
**Odomètre** 223449 km  
**Nombre de clés** 1

**Rapport de dommages**

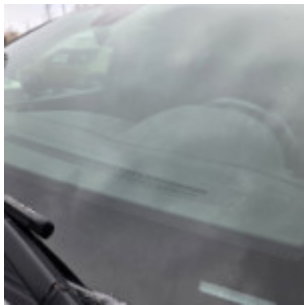
| Section | Niveau de dommage | Types de dommage | Détails | Photo |
|---|---|---|---|---|
| Pare-brise avant | Modéré | Cassure | | |

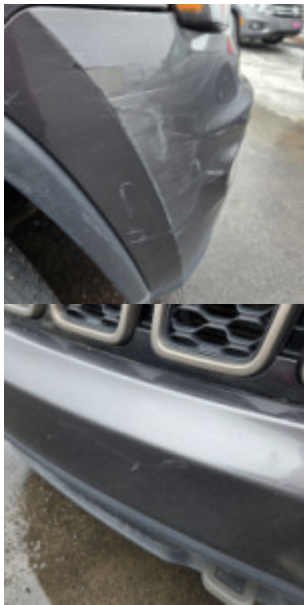
| Section | Niveau de dommage | Types de dommage | Détails | Photo |
|---|---|---|---|---|
| Pare-chocs avant | Majeur | Égratignure(s) | | |

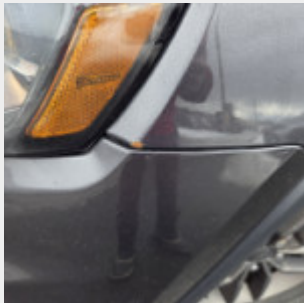
| Section | Niveau de dommage | Types de dommage | Détails | Photo |
|---|---|---|---|---|
| Aile avant gauche | Mineur | Rouille | | |

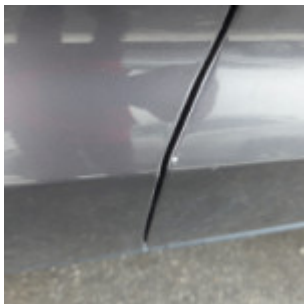
| Section | Niveau de dommage | Types de dommage | Détails | Photo |
|---|---|---|---|---|
| Porte arrière gauche (section principale) | Mineur | Éclat de peinture | | |

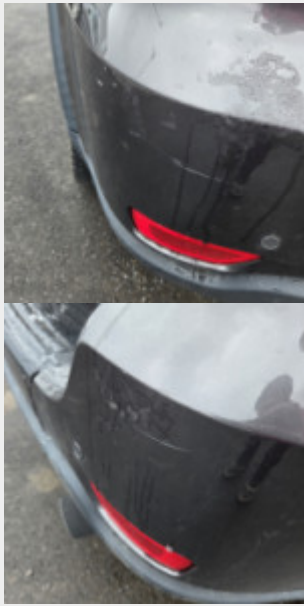
| Section | Niveau de dommage | Types de dommage | Détails | Photo |
|---|---|---|---|---|
| Pare-chocs arrière | Modéré | Égratignure(s) | | |

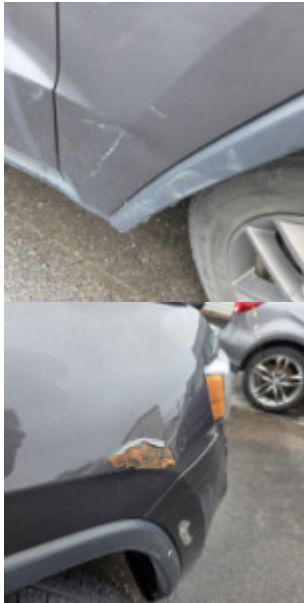
| Section | Niveau de dommage | Types de dommage | Détails | Photo |
|---|---|---|---|---|
| Aile avant droite | Majeur | Bosse(s), Rouille, Égratignure(s) | | |
