**Emplacement** BOISBRIAND  
**Type d'actif** Automobile  
**Marque / Modèle / Année** NISSAN ROGUE SV 2018  
**NIV** 5N1AT2MV5JC737106  
**Odomètre** 180494 km  
**Nombre de clés** 2

**Rapport de dommages**

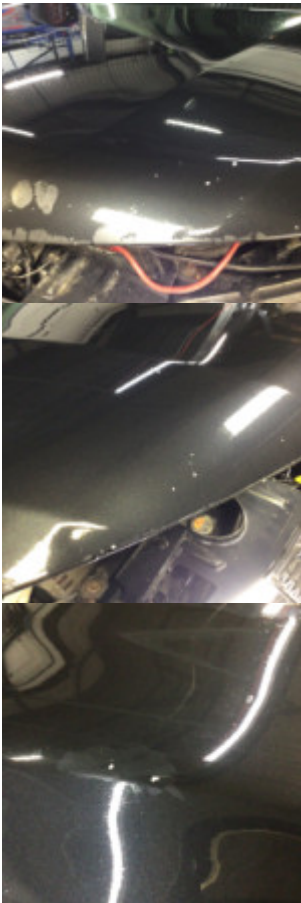
| Section | Niveau de dommage | Types de dommage | Détails | Photo |
|---|---|---|---|---|
| Capot (centre) | Majeur | Éclat de peinture | | |

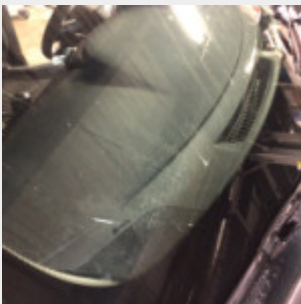
| Section | Niveau de dommage | Types de dommage | Détails | Photo |
|---|---|---|---|---|
| Pare-brise avant | Majeur | Bris, Besoin d'un remplacement | | |

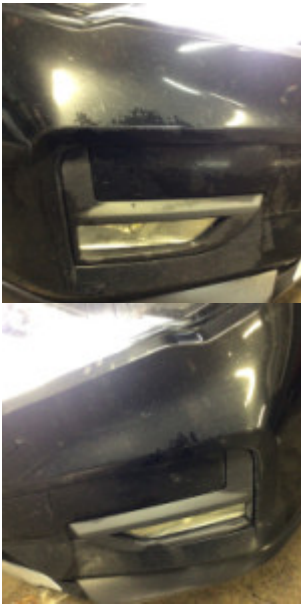
| Section | Niveau de dommage | Types de dommage | Détails | Photo |
|---|---|---|---|---|
| Pare-chocs avant | Modéré | Éclat de peinture, Égratignure(s) | | |

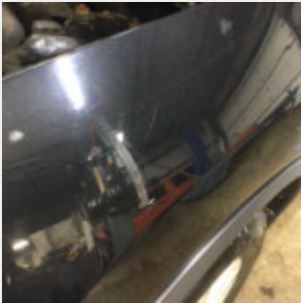
| Section | Niveau de dommage | Types de dommage | Détails | Photo |
|---|---|---|---|---|
| Aile avant gauche | Modéré | Égratignure(s) | | |

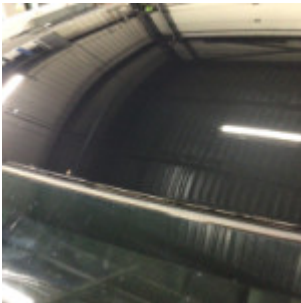
| Section | Niveau de dommage | Types de dommage | Détails | Photo |
|---|---|---|---|---|
| Toît | Majeur | Éclat de peinture | | |

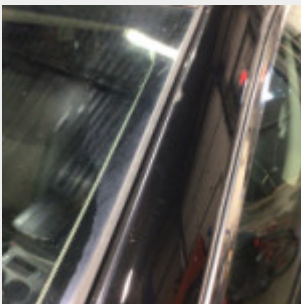
| Section | Niveau de dommage | Types de dommage | Détails | Photo |
|---|---|---|---|---|
| Haut des portes - côté gauche | Majeur | Éclat de peinture | | |

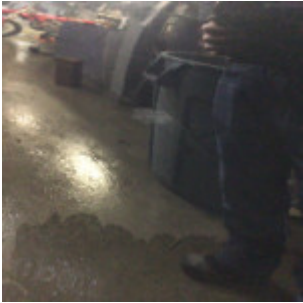
| Section | Niveau de dommage | Types de dommage | Détails | Photo |
|---|---|---|---|---|
| Porte arrière gauche (section principale) | Modéré | Égratignure(s) | | |

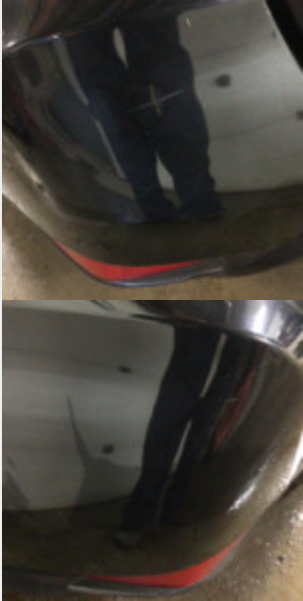
| Section | Niveau de dommage | Types de dommage | Détails | Photo |
|---|---|---|---|---|
| Pare-chocs arrière | Majeur | Égratignure(s) | | |

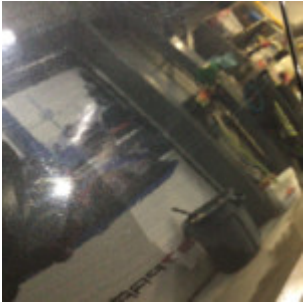
| Section | Niveau de dommage | Types de dommage | Détails | Photo |
|---|---|---|---|---|
| Porte arrière droite (section principale) | Mineur | Égratignure(s) | | |

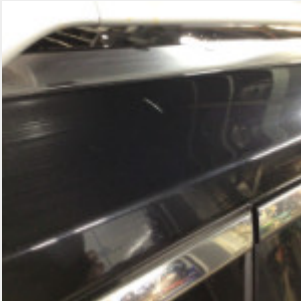
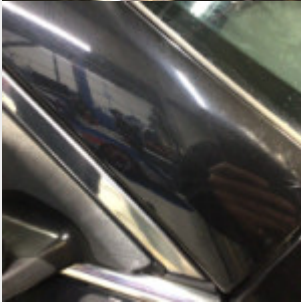
| Section | Niveau de dommage | Types de dommage | Détails | Photo |
|---|---|---|---|---|
| Haut de portes - côté droit | Majeur | Égratignure(s) | | |

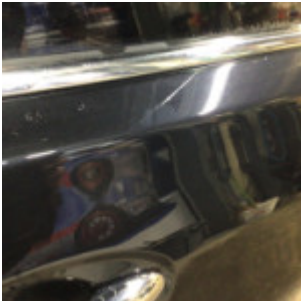
| Section | Niveau de dommage | Types de dommage | Détails | Photo |
|---|---|---|---|---|
| Porte avant droite (section principale) | Majeur | Égratignure(s) | | |

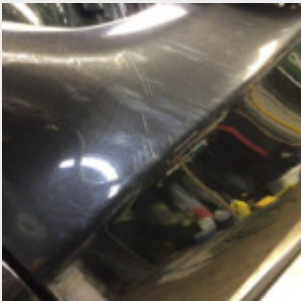
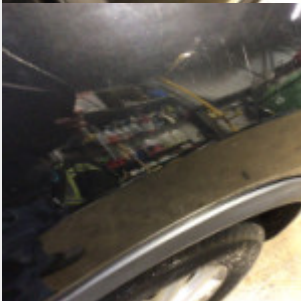
| Section | Niveau de dommage | Types de dommage | Détails | Photo |
|---|---|---|---|---|
| Aile avant droite | Majeur | Égratignure(s) | | |
