**Emplacement** BOISBRIAND  
**Type d'actif** Pickup ou VUS gros format  
**Marque / Modèle / Année** CHEVROLET SILVERADO LT 1500 2016  
**NIV** 3GCUKREC8GG365020  
**Odomètre** 185834 km  
**Nombre de clés** 1

**Rapport de dommages**

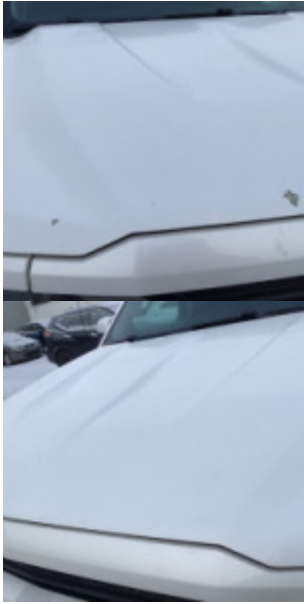
| Section | Niveau de dommage | Types de dommage | Détails | Photo |
|---|---|---|---|---|
| Capot | Majeur | Éclat de peinture | | |

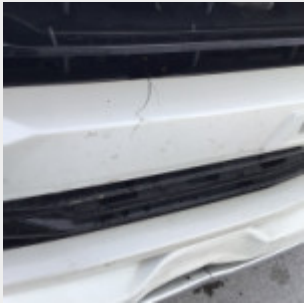
| Section | Niveau de dommage | Types de dommage | Détails | Photo |
|---|---|---|---|---|
| Carrosserie avant | Majeur | Bris | | |

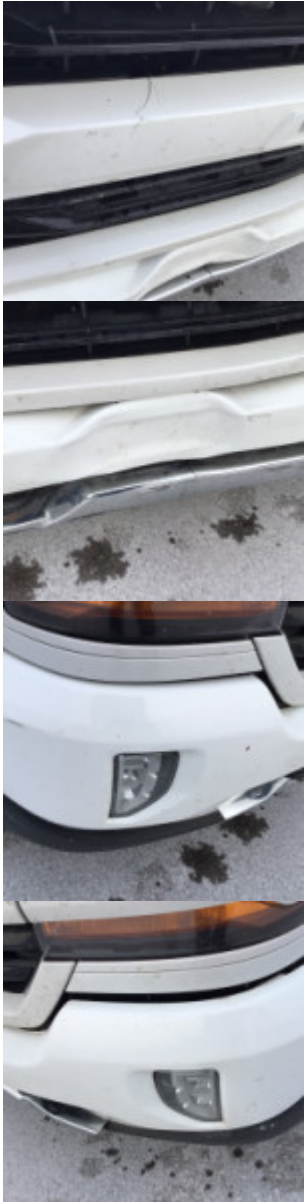
| Section | Niveau de dommage | Types de dommage | Détails | Photo |
|---|---|---|---|---|
| Pare-chocs avant | Majeur | Bris, Éclat de peinture, Égratignure(s) | | |

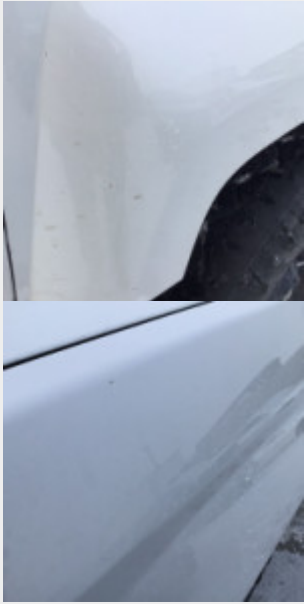
| Section | Niveau de dommage | Types de dommage | Détails | Photo |
|---|---|---|---|---|
| Aile gauche avant | Mineur | Éclat de peinture | | |

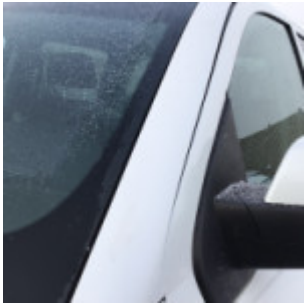
| Section | Niveau de dommage | Types de dommage | Détails | Photo |
|---|---|---|---|---|
| Contour haut de porte gauche | Mineur | Éclat de peinture | | |

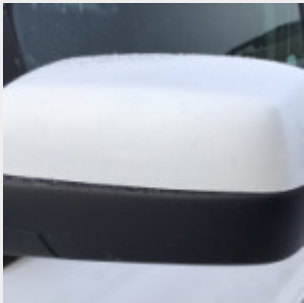
| Section | Niveau de dommage | Types de dommage | Détails | Photo |
|---|---|---|---|---|
| Rétroviseur gauche | Mineur | Éclat de peinture | | |

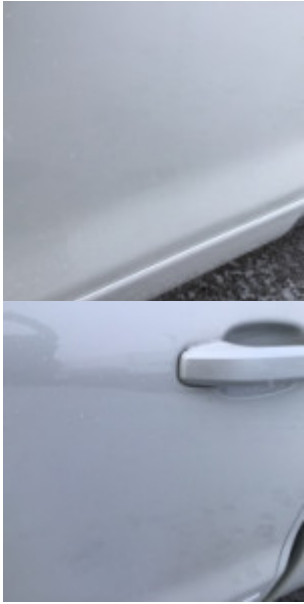
| Section | Niveau de dommage | Types de dommage | Détails | Photo |
|---|---|---|---|---|
| Porte avant gauche | Mineur | Éclat de peinture | | |

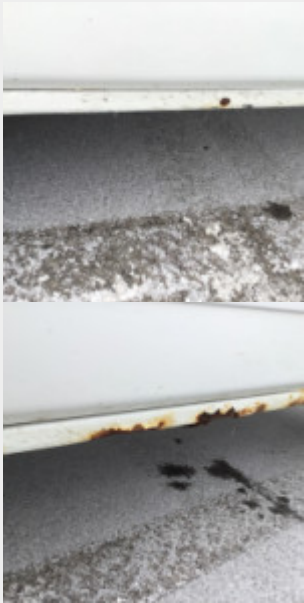
| Section | Niveau de dommage | Types de dommage | Détails | Photo |
|---|---|---|---|---|
| Contour bas de porte gauche | Majeur | Rouille | | |

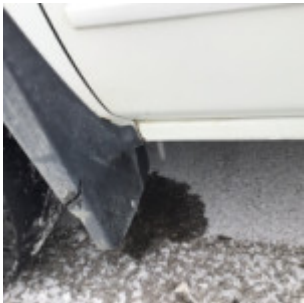
| Section | Niveau de dommage | Types de dommage | Détails | Photo |
|---|---|---|---|---|
| Contour d'aile avant gauche | Majeur | Autre | garde de boue fissurer | |

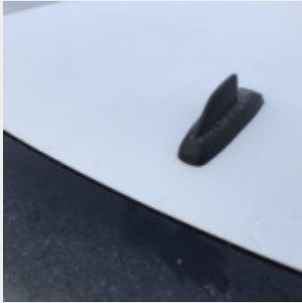
| Section | Niveau de dommage | Types de dommage | Détails | Photo |
|---|---|---|---|---|
| Toît | Modéré | Éclat de peinture | | |

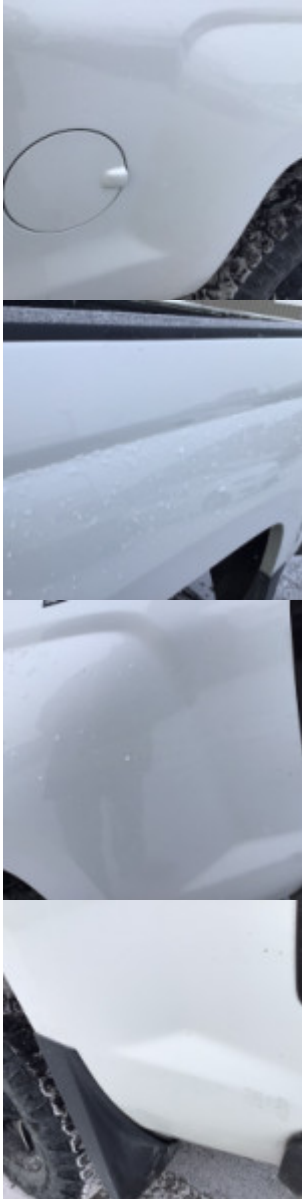
| Section | Niveau de dommage | Types de dommage | Détails | Photo |
|---|---|---|---|---|
| Aile gauche arrière | Modéré | Éclat de peinture | | |

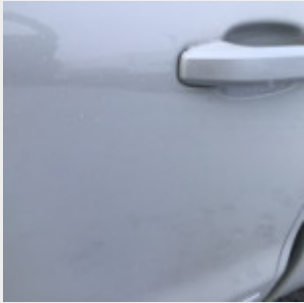
| Section | Niveau de dommage | Types de dommage | Détails | Photo |
|---|---|---|---|---|
| Porte arrière gauche | Mineur | Éclat de peinture | | |

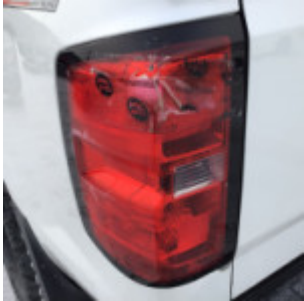
| Section | Niveau de dommage | Types de dommage | Détails | Photo |
|---|---|---|---|---|
| Lumière arrière gauche | Majeur | Bris, Besoin d'un remplacement | | |

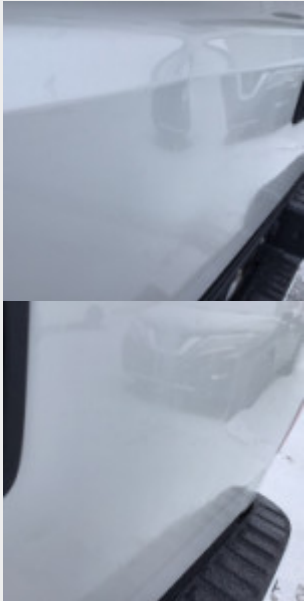
| Section | Niveau de dommage | Types de dommage | Détails | Photo |
|---|---|---|---|---|
| Hayon | Majeur | Bosse(s) | | |

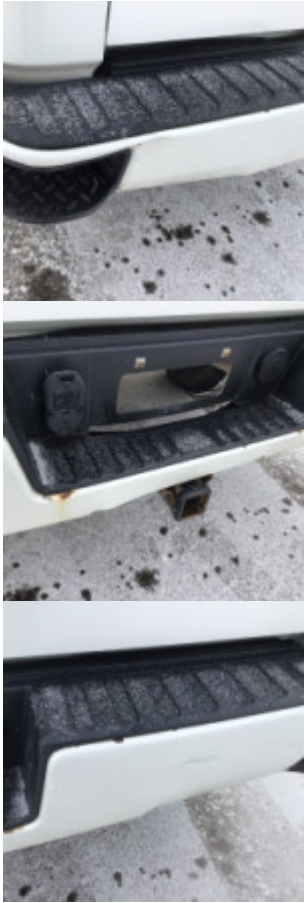
| Section | Niveau de dommage | Types de dommage | Détails | Photo |
|---|---|---|---|---|
| Pare-chocs arrière | Majeur | Rouille | | |

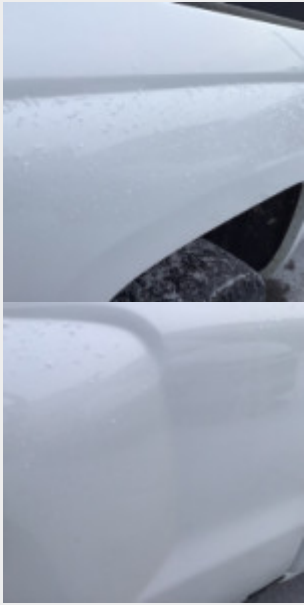
| Section | Niveau de dommage | Types de dommage | Détails | Photo |
|---|---|---|---|---|
| Aile droite arrière | Modéré | Éclat de peinture | | |

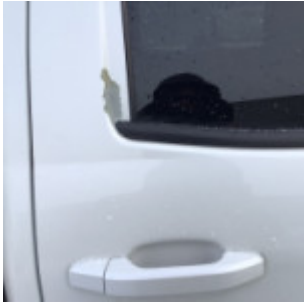
| Section | Niveau de dommage | Types de dommage | Détails | Photo |
|---|---|---|---|---|
| Porte arrière droite | Majeur | Éclat de peinture | | |

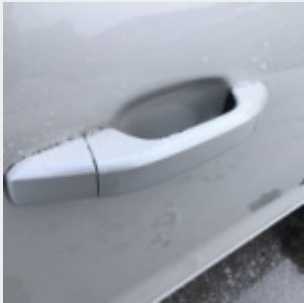
| Section | Niveau de dommage | Types de dommage | Détails | Photo |
|---|---|---|---|---|
| Porte avant droite | Modéré | Usure excessive, Autre | poignée extérieur user | |

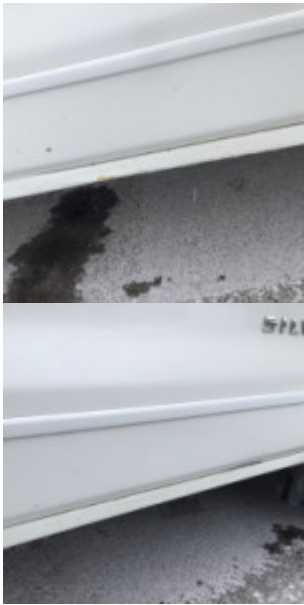
| Section | Niveau de dommage | Types de dommage | Détails | Photo |
|---|---|---|---|---|
| Contour bas de porte droit | Majeur | Rouille | | |

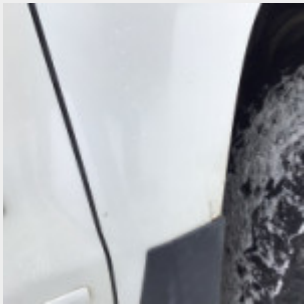
| Section | Niveau de dommage | Types de dommage | Détails | Photo |
|---|---|---|---|---|
| Aile droite avant | Modéré | Éclat de peinture | | |
