Emplacement	BOISBRIAND
Type d'actif	Automobile
Marque / Modèle / Année	CHEVROLET CRUZE LT 2016
NIV	3G1BE5SM0GS607440
Odomètre	214507 km
Nombre de clés	2

Rapport de dommages

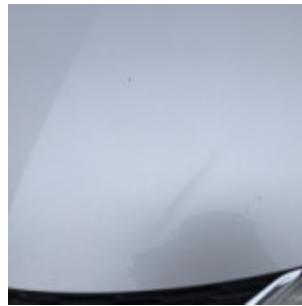
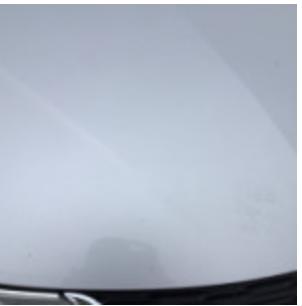
Section	Niveau de dommage	Types de dommage	Détails	Photo
Capot (centre)	Majeur	Éclat de peinture

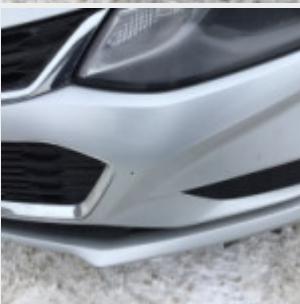
Section	Niveau de dommage	Types de dommage	Détails	Photo
Pare-chocs avant	Majeur	Éclat de peinture

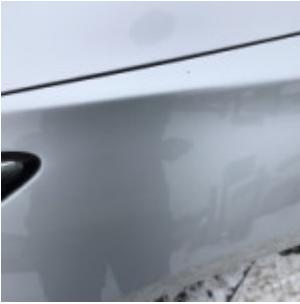
Aile avant gauche	Majeur	Éclat de peinture

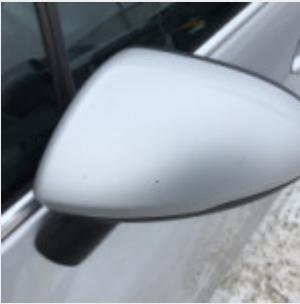
Rétroviseur gauche	Majeur	Éclat de peinture

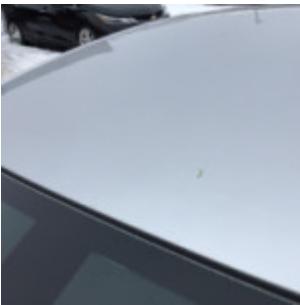
Toit	Majeur	Éclat de peinture
