**Emplacement** BOISBRIAND  
**Type d'actif** Automobile  
**Marque / Modèle / Année** MAZDA MAZDA3 SPORT/GX 2014  
**NIV** JM1BM1U79E1139376  
**Odomètre** 136020 km  
**Nombre de clés** 1

**Rapport de dommages**

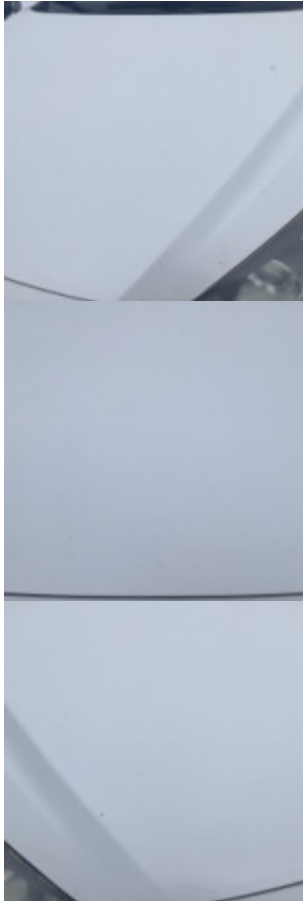
Section	Niveau de dommage	Types de dommage	Détails	Photo
Capot (centre)	Majeur	Éclat de peinture

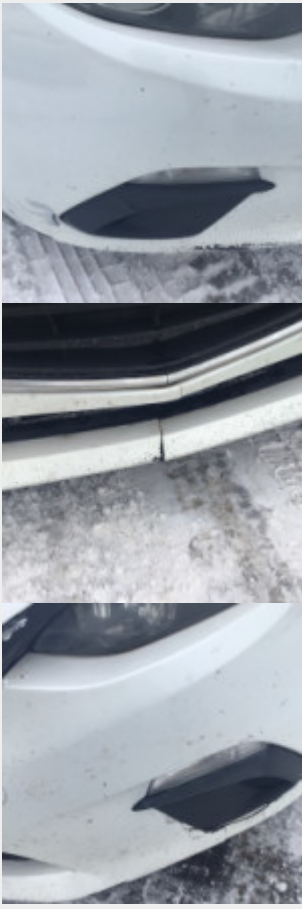
Section	Niveau de dommage	Types de dommage	Détails	Photo
Pare-chocs avant	Majeur	Bris, Besoin d'un remplacement, Éclat de peinture, Égratignure(s)

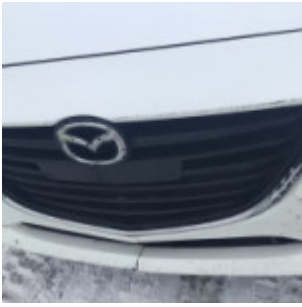
Grille avant	Majeur	Usure excessive, Égratignure(s)	chrome user

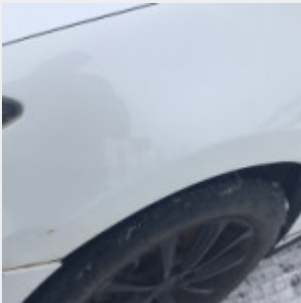
Section	Niveau de dommage	Types de dommage	Détails	Photo
Aile avant gauche	Majeur	Bosse(s), Rouille

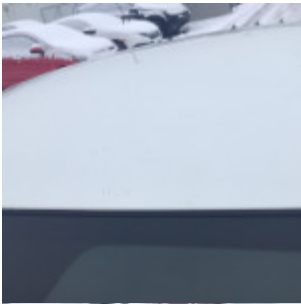
Toît	Majeur	Éclat de peinture, Rouille

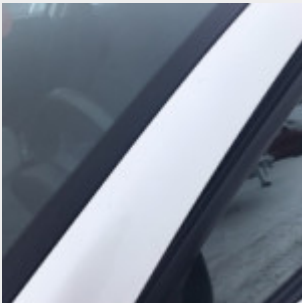
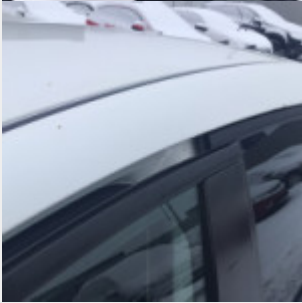
Section	Niveau de dommage	Types de dommage	Détails	Photo
Haut des portes - côté gauche	Majeur	Éclat de peinture

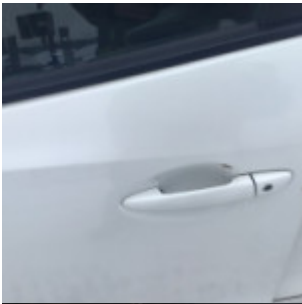
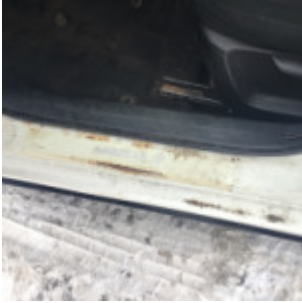
Porte avant gauche (section principale)	Majeur	Rouille, Égratignure(s)

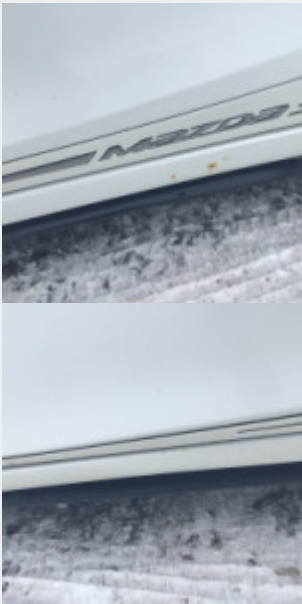
Section	Niveau de dommage	Types de dommage	Détails	Photo
Jupe gauche	Majeur	Rouille, Égratignure(s)

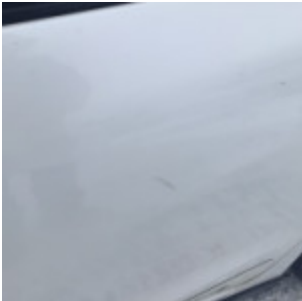
Porte arrière gauche (section principale)	Majeur	Éclat de peinture, Égratignure(s)

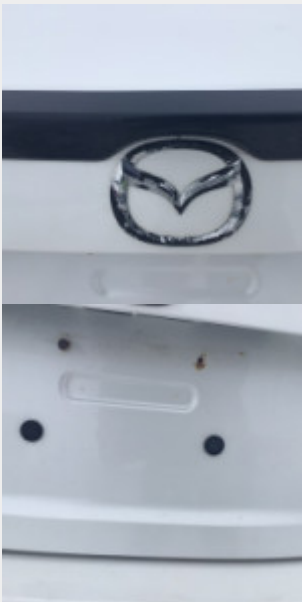
Arrière	Majeur	Autre, Rouille	signe mazda user

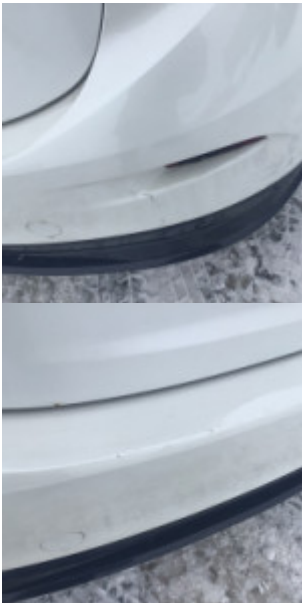
Section	Niveau de dommage	Types de dommage	Détails	Photo
Pare-chocs arrière	Majeur	Bris, Égratignure(s)

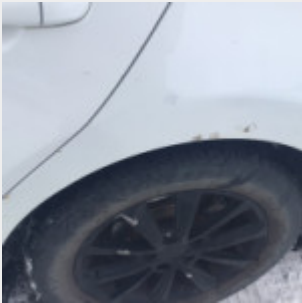
Aile arrière gauche	Majeur	Éclat de peinture

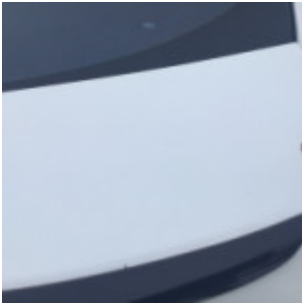
Valise	Majeur	Rouille

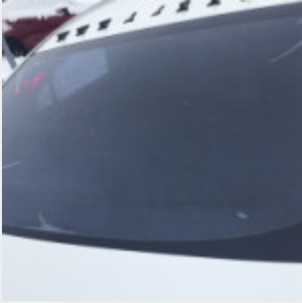
Fenêtre arrière	Mineur	Autre	vitre teinter décolle

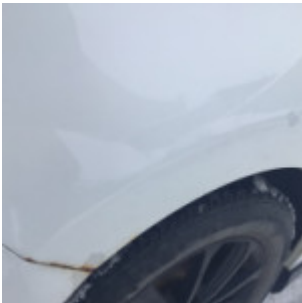
Section	Niveau de dommage	Types de dommage	Détails	Photo
Aile arrière droite	Majeur	Éclat de peinture, Rouille

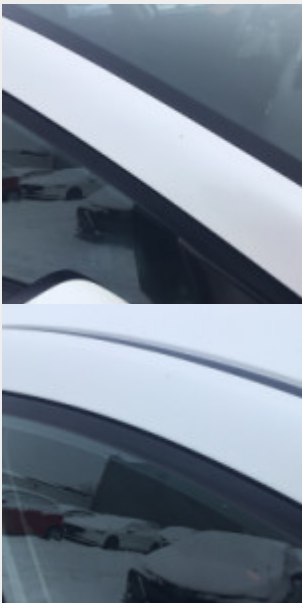
Haut de portes - côté droit	Modéré	Éclat de peinture

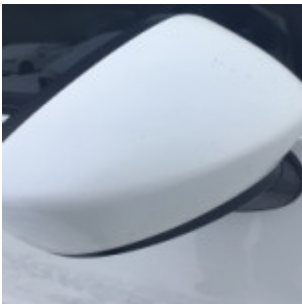
Rétroviseur droite	Majeur	Éclat de peinture

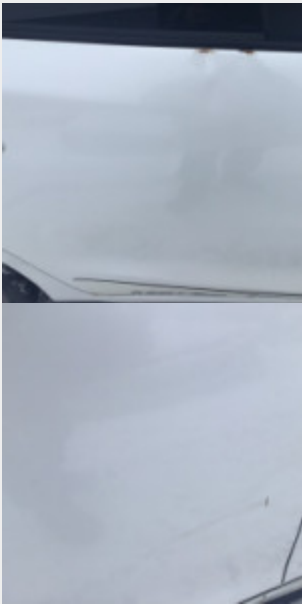
Section	Niveau de dommage	Types de dommage	Détails	Photo
Porte arrière droite (section principale)	Majeur	Bosse(s), Rouille

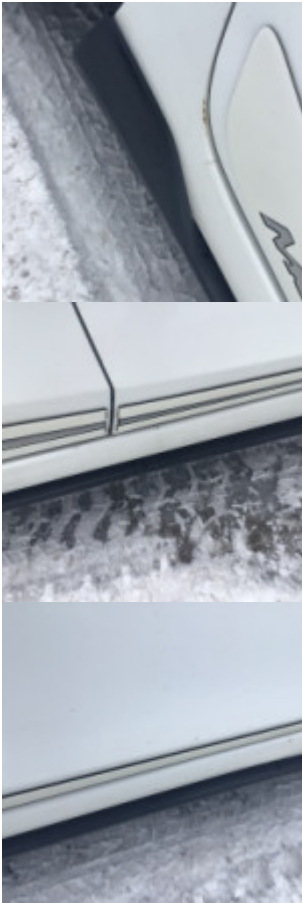
Jupe droite	Majeur	Éclat de peinture, Égratignure(s)

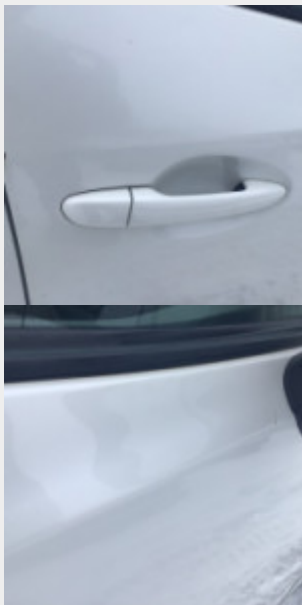
Section	Niveau de dommage	Types de dommage	Détails	Photo
Porte avant droite (section principale)	Majeur	Égratignure(s)

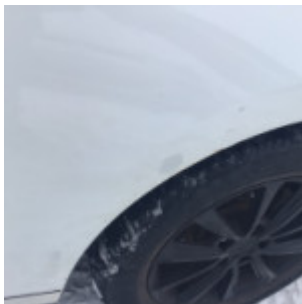
Aile avant droite	Majeur	Éclat de peinture
