Emplacement	LÉVIS
Type d'actif	Roulotte
Marque / Modèle / Année	KEYSTONE RESIDENCE DESTINATION RE40 LOFT 2018
NIV	4YDT40L28JW160332
Odomètre	
Nombre de clés	2

Rapport de dommages

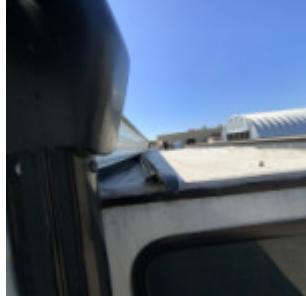
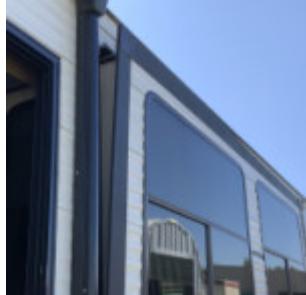
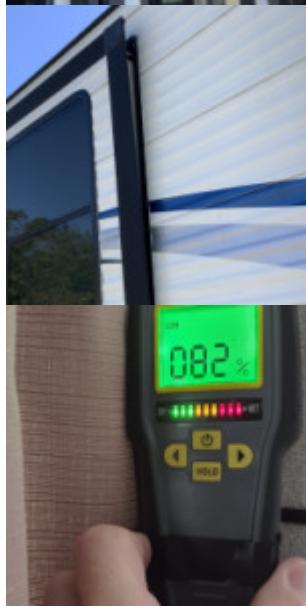
Déclaration	Aucune vérification n'a été effectuée sur les appareils Hivernisation faite. Bris en haut de l'extension droit, il ne ferme pas bien. Infiltration d'eau et présence d'humidité (voir photos & rapport de dommages)
Condition	bris en haut de l'extension droit il ne ferme pas bien., une serrure manquante porte arrière, quelques égratignures, frigidaire bossé.
Restrictions pour être apte à rouler	-
Grosseur de l'attache	2 5/16"
Grandeur (Pieds)	40
Poids (lbs)	12442
Nombre d'extensions	3
Batteries	1
Bonbonnes propane	Aucune
Hivernisé	Oui
Options	Air climatisé, Auvent électrique, Télévision, Radio, Four, Frigidaire, Micro-onde, Congélateur, Cuisinière, Douche extérieure, Fil de branchement

Section	Niveau de dommage	Types de dommage	Détails	Photo
Mur central - côté droit	Majeur	Défectuosité, Infiltration d'eau

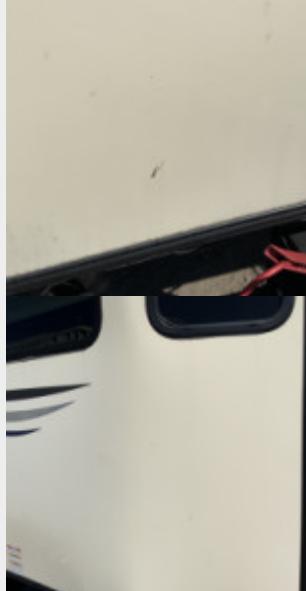
Section	Niveau de dommage	Types de dommage	Détails	Photo
Mur avant	Mineur	Égratignure(s)

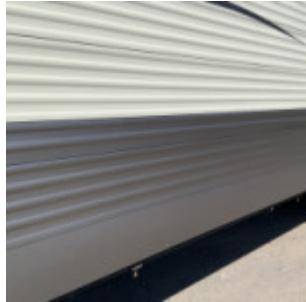
Mur central - côté gauche	Mineur	Égratignure(s)

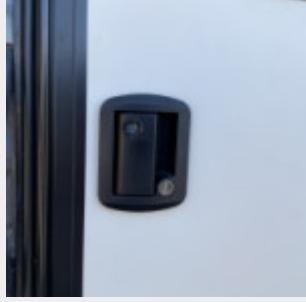
Porte principale	Majeur	Bris
