| <b>Emplacement</b> | LÉVIS |
| <b>Marque / Modèle / Année</b> | HYUNDAI ELANTRA GL 2018 |
| <b>NIV</b> | KMHD84LF4JU517258 |

**Rapport de dommages**

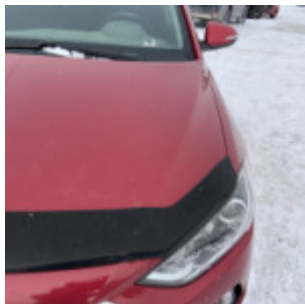
| Section | Niveau de dommage | Types de dommage | Détails | Photo |
|---|---|---|---|---|
| Capot (côté aile gauche) | Mineur | Éclat de peinture, Égratignure(s) | | |

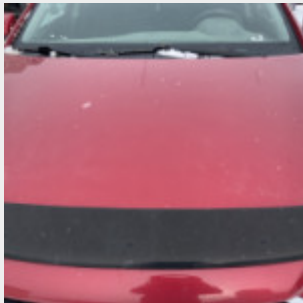
| Section | Niveau de dommage | Types de dommage | Détails | Photo |
|---|---|---|---|---|
| Capot (centre) | Mineur | Éclat de peinture, Égratignure(s) | | |

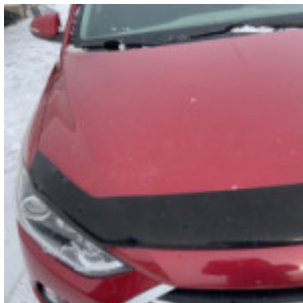
| Section | Niveau de dommage | Types de dommage | Détails | Photo |
|---|---|---|---|---|
| Capot (côté aile droite) | Mineur | Éclat de peinture, Égratignure(s) | | |

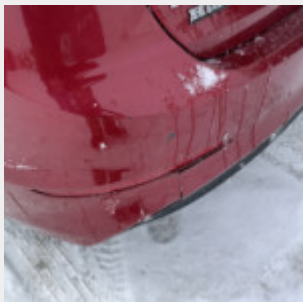
| Section | Niveau de dommage | Types de dommage | Détails | Photo |
|---|---|---|---|---|
| Pare-chocs arrière | Modéré | Bris | | |
