<b>Emplacement</b>	LÉVIS
<b>Type d'actif</b>	Automobile
<b>Marque / Modèle / Année</b>	DODGE JOURNEY SXT 2019
<b>NIV</b>	3C4PDCCG5KT863122
<b>Odomètre</b>	155520 km
<b>Nombre de clés</b>	2

**Rapport de dommages**

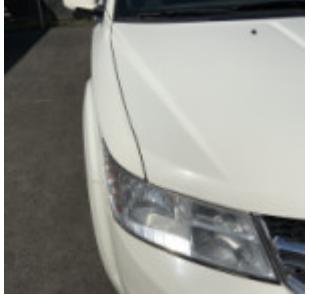
Section	Niveau de dommage	Types de dommage	Détails	Photo
Capot (côté aile droite)	Mineur	Éclat de peinture, Égratignure(s)

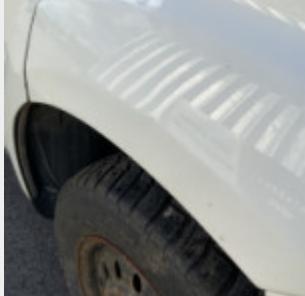
Section	Niveau de dommage	Types de dommage	Détails	Photo
Aile arrière gauche	Mineur	Bosse(s)

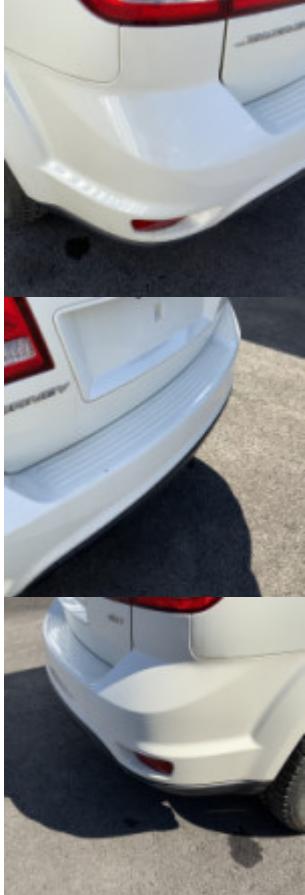
Pare-chocs arrière	Mineur	Égratignure(s)

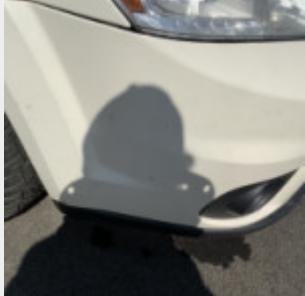
Pare-chocs avant	Mineur	Égratignure(s)
